包头6.4级地震灾害特点及城市地震对策

摘要: 分析总结了1996年包头6.4级地震的地震地质背景、工程场地条件及地震灾害特点, 介绍了包头市的城市地震防御措施和应急对策, 提出城市地震应急对策的主要问题。

Disaster Characteristics of $M_s6.4$ Baotou Earthquake and Countermeasures of the City Earthquake

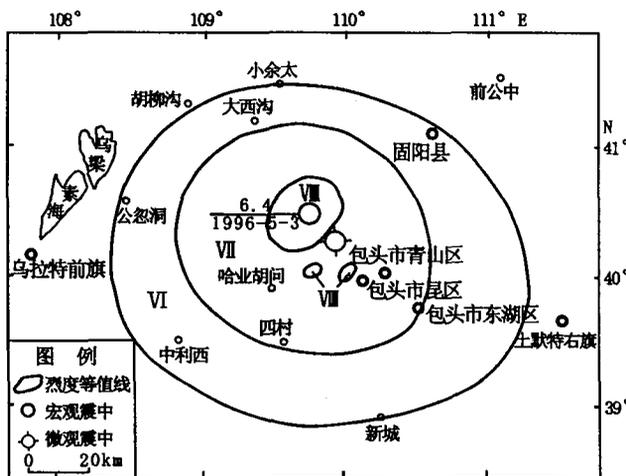
图1 包头6.4级地震等震线图

本次地震极震区烈度VIII度形态呈椭圆形,长轴方向北东向,长26 km,短轴长17 km,面积约360 km^2 。VII度、VI度区呈北西向椭圆形分布, VII度区面积约3 250 km^2 , VI度区面积约5 600 km^2 (图1)。
