1937年菏泽地震地裂缝追踪研究^{*}

王瑞田 赵宪超 毕桂香

(山东省菏泽地区地震局, 菏泽 274026)

摘要 本文在前人研究和野外调查工作的基础上,对1937年菏泽7.0级和 $6\frac{3}{4}$ 级地震地裂缝的空间展布特征、性质、成因及其与震中区附近活动断裂的关系进行了深入研究,并以此为依据对两次地震的破裂方式及发震构造进行了讨论.认为菏泽地震的破裂方式为“双震型共轭破裂”,北西向成武—东明隐伏断裂可能为7.0级地震的主要发震构造。

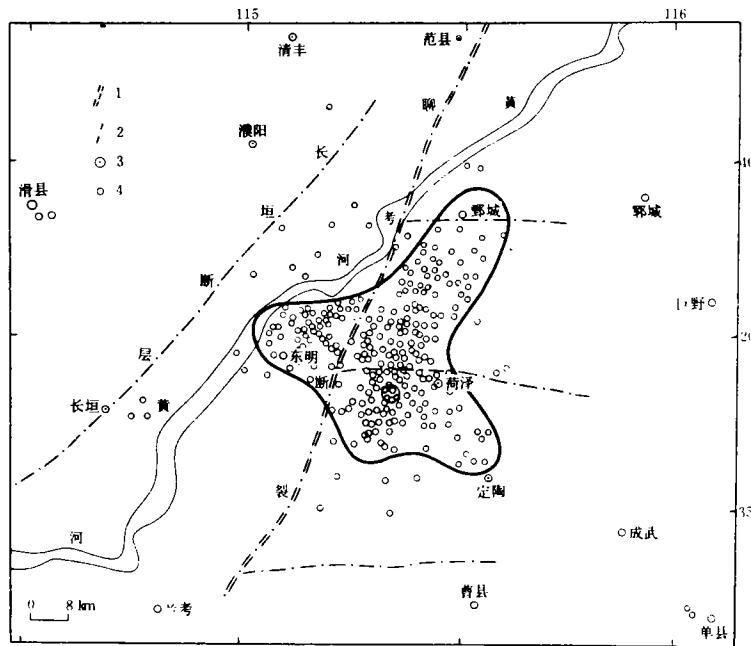
图2 1937年菏泽地震喷水冒沙平面分布图

的空间分布形态与喷水冒沙点的空间分布基本一致(图2)。沿北西方向喷水冒沙现象的分布延伸更远,甚至到河南林县一带还有零星分布。

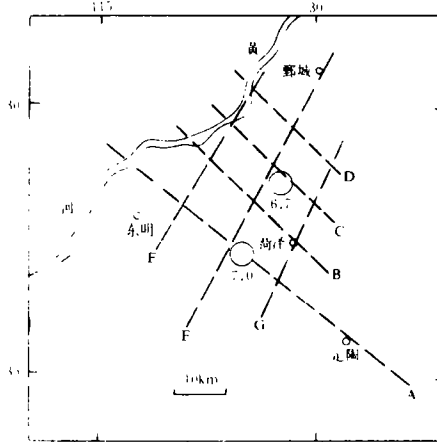
图3 1937年菏泽地震主要地裂缝带分布略图

1937年菏泽地震造成的主要地裂缝带大致可分为北西和北东方向两组,共7条(图3)。北西向和北东向两组裂缝带夹角约75°左右,在平面上构成共轭构造形式。各条裂缝带延伸长度不一,延伸最长的是北西向A裂缝带,其次是北东向的F裂缝带,7.0级地震的宏观震中就位于A与F裂缝带的交汇处附近。

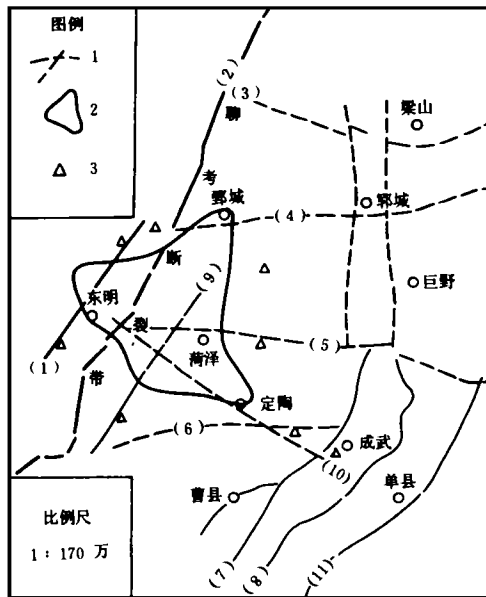
图4 1937年菏泽7.0级地震地裂缝分布与断裂构造关系图

1937年菏泽地震震中区附近主要有聊考断裂、黄河断裂、郓城断裂、菏泽断裂、鳧山断裂、曹县断裂和巨野断裂。这些断裂相互切错交汇,在鲁西隆起区构成“井”字型构造格局。另外还存在两条隐伏断裂,即北东向的小宋—小留断裂*和北西向的成武—东明断裂^[4]。1937年菏泽7.0级和1983年菏泽5.9级地震就发生在这两组断裂交汇处附近(图4)。

地裂缝密集带主要分布在黄河断裂、曹县断裂、郛城断裂和鬼山断裂所围限的面积约4,200km²的不规则菱形块体内(图4)。鬼山断裂、郛城断裂和曹县断裂基本控制了地裂缝分布区的南、北和东部边界。地裂缝在黄河以西地区很少见,仅在河南濮阳的坝头、白罡集一带见有零星分布。

综上所述,1937年菏泽地震地裂缝与区域活动断裂的关系有如下特点:活动断裂基本控制着地裂缝空间展布的边界。地裂缝密集区主要沿北西向和北北东向两条隐伏断裂展布,且在北西方向上延伸长,在北北东方向上延伸短,两长轴在平面上不对称。

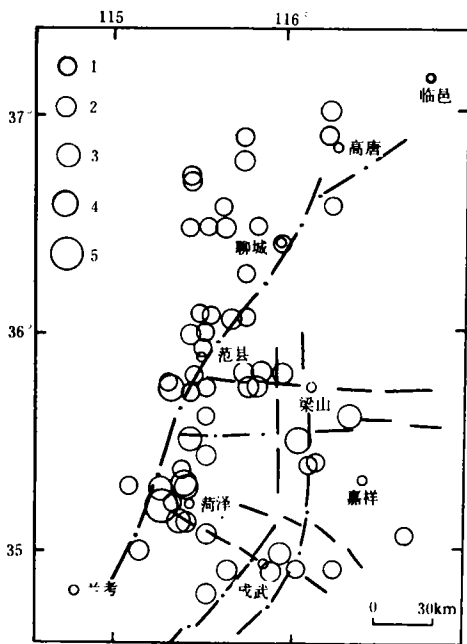
图5 聊考断裂带历史及现今 $M_s \geq 3.0$ 地震分布图

聊考断裂带是1937年菏泽地震震中区附近的一条主干断裂。但从图5可以看出,自有文字记载以来,历史及现今5级以上地震大都发生在聊考断裂东侧的菏泽凸起上,聊考断裂西侧的东明凹陷内绝少4级左右地震的记载。
