1995年永登5.8级地震灾害评估*

马尔曼 王彦宾 周俊喜 雷中生 林学文

(中国地震局兰州地震研究所, 兰州 730000)

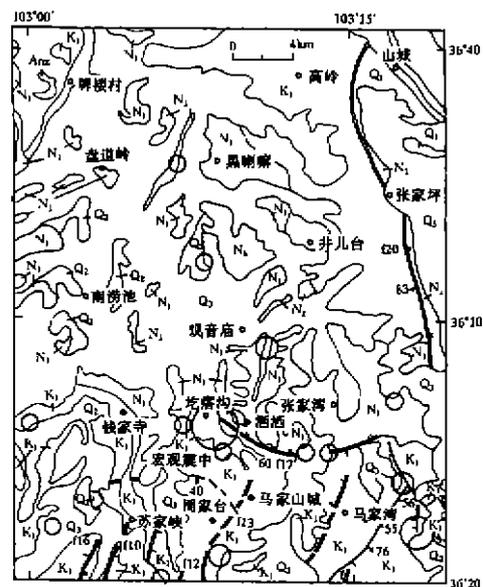
该次地震发生在陇中黄土高原地区, 位于大黄山-当蕊五台山-岷山北北西向断裂隆起带与祁连山褶皱系的中祁连隆起带东段复合部位上, 属于青藏高原北部地震区, 在祁连山地震带内. 基底由前寒武系深变质岩组成, 固化程度较高, 岩块结构较完整, 无深大活动断裂切割. 上覆的中新生界白垩系和新第三系较薄, 具地台型沉积特征. 地震发生在洒洒-顺沟断裂带西端, 是该断裂西端重新破裂的结果. 整个断裂呈向南突出的弧型展布, 总长度为 12 km, 倾向南 50°~80°. 局部可见此断裂顺时针活动特征, Ⅶ度区长轴方向呈 N70°W, 与此断裂带西段的形态相吻合, 也与余震分布方向相一致(图 1).

图 1 永登 5.8 级地震的震中位置及其周围的地质构造
