青海省共和7.0级大震及其强余震震害研究

摘要:以相关的“地震考察报告”及“震害评估报告”为主要依据对1990年4月26日共和7.0级地震及其几次破坏性强余震造成的直接震害进行了全面系统地总结,研究了震害的分布规律,并科学地分析了各种震害的起因.地震引起的地面灾害除了地质条件外,也有人认为改造自然的原因.人们在改造自然的同时,只有严格地、科学地遵守自然规律,才能更好地建设自己的家园.

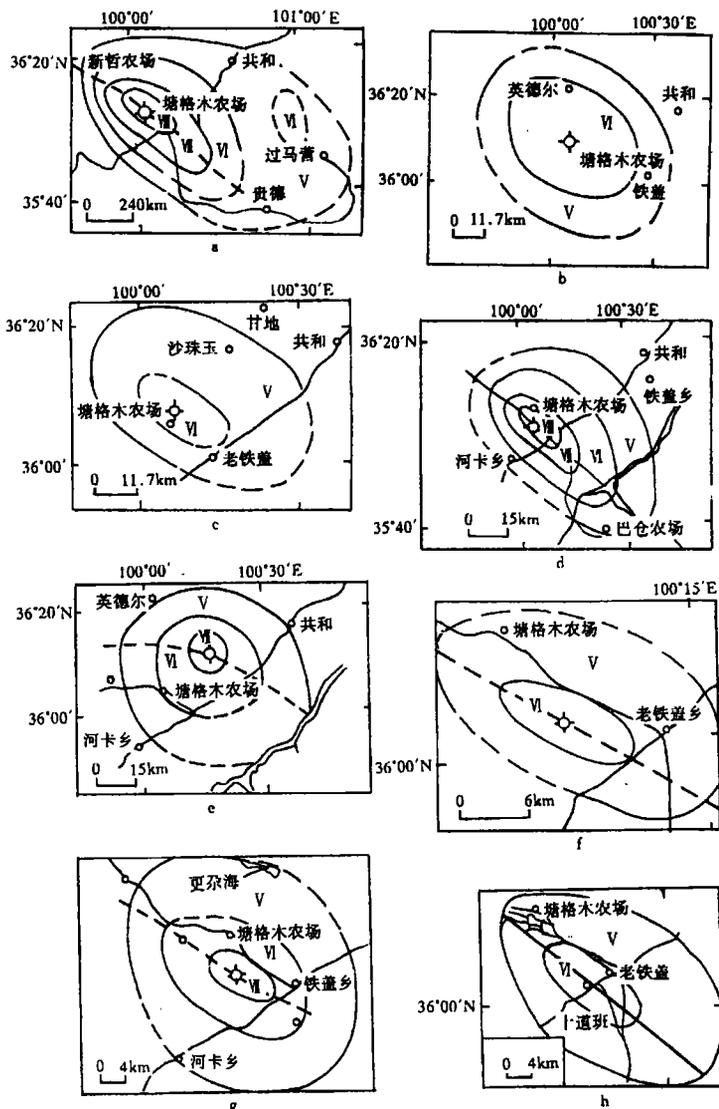
图2 共和7.0级大震及其部分强余震等震线分布

图2给出的是共和7.0级地震及其部分强余震的等震线分布.因1994年10月10日及10月12日两次地震的宏观震中相同,震期相近,通过地震区大范围的宏观考察,只圈定一个V度烈度区,故这里没有给出其等震线分布图.

大致可以看出,主震及其强余震的烈度等震线长轴方向呈北西-南东方向展布,同时总体上都表现为北疏南密的特点,即烈度向南西方向衰减较北东方向快,这与发震断层面向北东方向倾斜有关.另外北西方向衰减较东南方向快,这可能主要与北北西向隆拗构造所形成的地貌影响有关.

在主震等震线图的V度区范围内,明显存在着一个在龙羊峡电站附近沿库区南部的沙沟乡延伸的VI度异常区.这是一种值得重视的现象,可能与该区地处黄河边坡,其地基在水库蓄水后,造成地下水位上升引起场地介质条件松弛以及沙土液化等特殊条件有关.

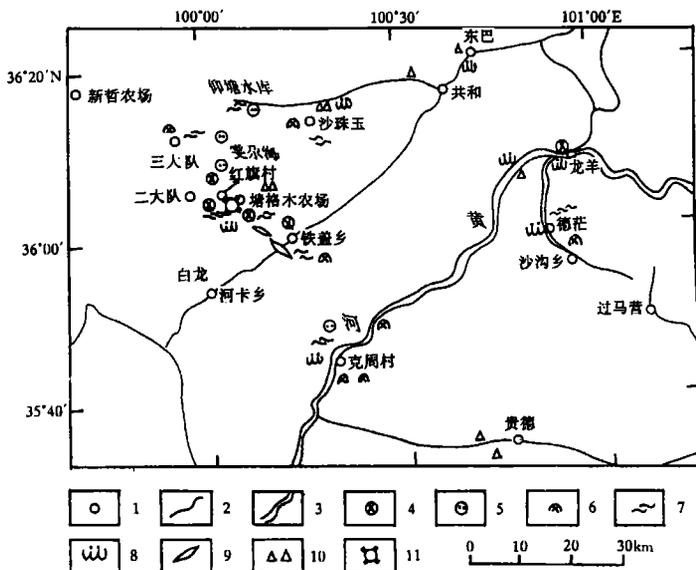
图3 共和7.0级地震及其强余震造成的共和盆地直接震害分布

灾区主要以前两类房屋为主,第3类占的比例较少。图3中所示的房屋倒毁主要指房屋的主要承重结构破坏,即房屋倒塌,屋顶大部分落地,或房屋部分倒塌不能修复,包括《震害调查及灾情损失快速评估工作指南》中的5、6类。图3中的“中等以上破坏”是指房屋的主要承重结构基本完好或轻微破坏,非承重结构破坏严重,房屋虽未倒塌,但修复困难或不能修复,如山墙外移、裂开,严重滑坡等,包括《震害调查及灾情损失快速评估工作指南》中的3、4类。

这些破坏性地震的Ⅶ、Ⅷ、Ⅸ度区都存在严重的房屋倒塌现象,甚至Ⅵ度区内也有部分房屋倒塌。共和盆地内普遍为黄土覆盖地区,介质含沙质成分较多,土质松散是造成房屋大面积破坏的原因之一;另外与这一地区民用住房普遍采用砖土坯结构和土墙木梁结构有关。该类房屋的砖柱与土坯墙之间不咬合,整体性较差,土墙承载力较低,加之土坯和土墙就地取材,质地松散,而木梁泥瓦混合结构的房顶较重,因此导致低烈度区部分房屋也有严重破坏的异常现象。

(1) 地裂缝 不但7.0级地震造成了极震区的裂缝,而且在1994年1月3日和2月6日先后发生的6.0和5.8级以及1994年9月4日5.3级地震中也出现了地裂缝.7.0级地震的Ⅸ度区内地面裂缝十分普遍,但是大多数都受到地形及重力影响因而无一定的方向性及特定的组合形态.仅见塘格木农场场部西北角一条裂缝延伸150余米,总体走向

N60°W,将一田埂顺时针水平错断10cm,估计为构造裂缝,而不是主断层裂缝.1994年1月3日发生6.0级强余震时,在塘格木农场南约7km处造成了大面积地裂缝,其地面总破坏宽度为4km,明显可见3条平行展布的裂缝带,宽约2km,断续由震中向东南延伸,穿过204国道后逐渐消失,总长约15km.

这些地裂缝在地面不是连续有规律分布的.它们因受地形影响无一定方向性,走向不稳定且延伸不长,无明显的位移特征.其几何形态、位移特征和应力状态表明,它们属于次生裂缝.但这些裂缝的总体分布却与断裂走向及震中相关联。

(2) 喷沙冒水 在7.0和6.0级地震中都出现了这一现象,主要分布在更尕海以西和仰塘水库工地河滩上以及克周村附近的河岸地带.喷沙孔直径最大为1.5~2.0m.这是由于细沙和土层在饱和水条件下因地震振动而使孔隙水压增高,保存在颗粒间的自由水被挤出,水与颗粒产生移动,土质原有结构遭到破坏,重新组合从而使得该层由固态转化为液态,并伴随地下水涌出、喷出、流动.这种现象对人类生存环境造成的破坏是很大的,若发生在建筑物基础

上,其后果尤为严重.前人研究表明^[4-6],当地震特征(持续时间等)、地貌(洼地、水系)、地质及水文地质条件一并具备且地震烈度超过Ⅵ度或接近Ⅶ度时就有可能产生喷沙冒水现象.共和地震中喷沙冒水现象的环境和特征是与此相符的;另外,较短时间内多次中强以上地震的迭加有可能造成较低烈度区的喷沙冒水现象.

(3) 滑坡与崩塌 在7.0级地震及其强余震中多处出现滑坡及崩塌现象,如龙羊峡库体周围、德茫水库附近的山体、极震区的崖体及有些公路边坡一侧和河岸处.它们不仅发生在高烈度区,而且在低烈度区也普遍存在,如Ⅴ度区内的东巴-共和公路两侧、黄河两岸、贵南县城南山和Ⅵ度区内的沙珠玉河南山一带均有不同程度的地震滑坡和崩塌,有些地段因滑坡造成交通中断.分析其原因,该地区为黄土所覆盖,介质含沙较多,土质松散,流水冲蚀作用形成的陡坎和倒悬坡地貌处处可见,人为改造行为也十分突出,受到轻微震动却容易造成坍塌.从另一角度分析,该区震前属于较稳定地块,自1900年有地震记载至1990年近百年时间,共和盆地内没有4.7级以上破坏性地震活动^①,这就给陡坎和倒悬坡地形创造了存在发育的条件.

减轻地震灾害的主要途径是通过经济上可行的对现有建筑的抗震加固以及建造安全的新建筑来保证人民生命财产安全^[7].对震区大多数民用建筑及部分厂房等原有的建筑方式进行适当改革,如采用加固或铲除可液化土层等措施以及在结构上重视圈梁和构造柱的设置^[8]以提高建筑物抵御震害的能力.
