# 2003 年民乐—山丹 6.1、5.8 级地震房屋震害分析

**摘要:**通过对 2003 年民乐—山丹 6.1、5.8 级地震的现场调查, 划分了灾区房屋类型及结构特征, 揭示了不同类型房屋的震害特点, 分析了房屋震害的原因, 总结了防御和减轻震害的经验与教训, 强调了规范民房建设管理的重要性。

## Analysis on Building Damage of Minle—Shandan $M_s6.1$ and $M_s5.8$ earthquakes in 2003

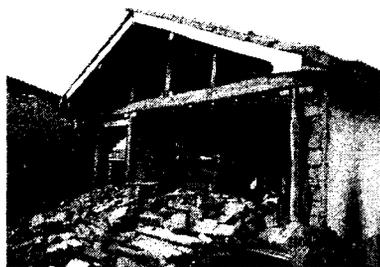
从木构架房屋的结构特点来看,梁、柱各结点的牢固程度和梁、柱、檩构架整体的稳定性和强度是其抗震性能好坏的关键。由于承重柱的破坏引发的震害较少。在极震区(Ⅷ区),正规木构架房屋的主要震害是墙体倒塌、山墙外闪(图1)、屋顶塌落,木构架一般不倒,少数发生倾斜或产生裂缝。墙体破坏的主要原因之一是作为建筑材料的黄土强度低或土坯之间粘结差所致。另一个主要原因是梁、柱与墙体的接合部位没有牢固的拉结措施。木架房比较常见的震害有拔榫或榫头折断(图2)而引起屋架塌落,柱脚移动而引发的屋架倾斜、倾倒,屋顶震害有椽瓦或屋檐砖掉落、脊砖或脊瓦闪落、屋盖滑落等。在Ⅶ度或Ⅶ度以下地区,其主要震害表现为墙体产生水平裂缝、斜裂缝及断裂、酥裂、隔墙局部倒塌等震害。而简单木架房由于横向拉结不完善,甚至没有横向拉结,抗御地震力的能力差,上述震害现象都有表现,倒塌率也明显升高。

图1 木构架房屋山墙倒塌

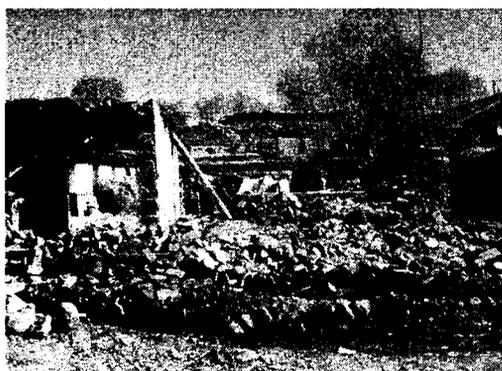
在Ⅶ度和Ⅷ度区,其主要震害形式表现为倒塌、屋盖坠落、墙体破裂、酥碎、倾斜、房屋吊顶掉落、山墙与横墙分开等,墙体与屋盖系统搭接处以及纵横

墙的咬合处震害也较严重,常常造成梁檩拔出,甚至落架等震害。该类型房屋抗震能力极差,在极震区(Ⅷ区)大部分全部倒塌或局部倒塌(图3)。

图3 极震区的大部分土木结构房屋倒塌或严重受损

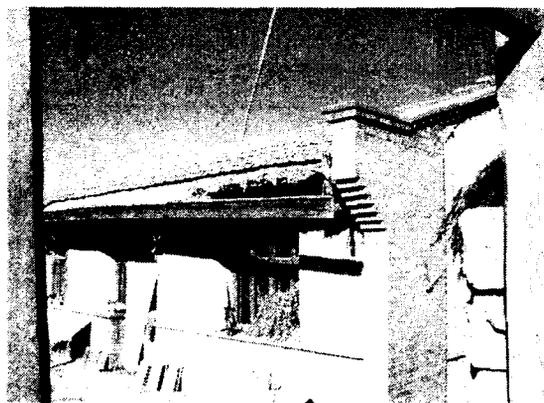
砖木或砖混结构房屋抗震能力明显较土木结构强。在极震区该类型房屋整体倒塌现象较为少见,主要的震害形式是墙体破裂,房檐塌落(图4),屋盖局部坍塌,砖墙体产生较宽的斜裂缝、“X”形裂缝、水平裂缝、竖向裂缝等形式,少数墙体发生位错,门框产生严重变形,有的混凝土地面也出现较宽的裂缝,纵墙与横墙拉开、弯曲现象较为常见,个别较长的房屋屋顶呈现波浪状的变形。少数双坡屋面房屋出现檩子折断、梁檩拔出或梁檩扭曲错位现象。一

图 4 砖木结构房檐塌落

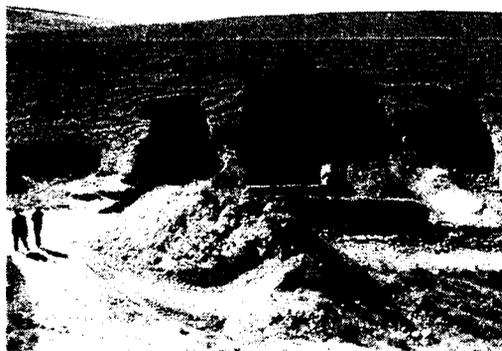
黄土窑洞在震区常见的震害类型有窑脸塌落、土体坍塌、洞顶坍塌以及滑坡引起窑洞整体破坏等(图6),本次地震中窑洞的破坏主要集中于震中区的郭家村以南一带。震区死亡人员主要是窑洞坍塌所致,其中窑洞结构不合理是导致洞顶土体坍塌的主要原因,个别窑洞位于不稳定的边坡上,地震诱发滑坡而引起窑洞整体塌毁,压埋人员与牲畜。

图 6 黄土窑洞坍塌

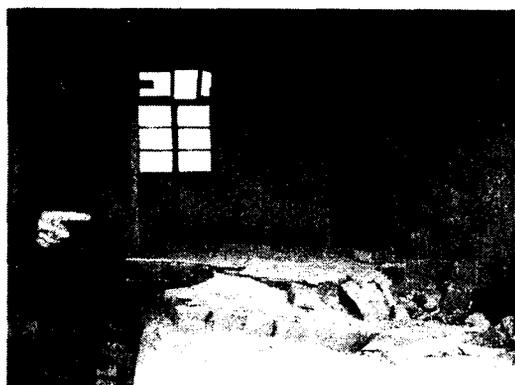
些学校教室屋檐与前墙结合部位产生较宽的裂缝,溜瓦、吊顶变形或塌落现象较为常见。全砖墙承重房屋在Ⅶ度区震害较轻。在Ⅷ度区的砖木结构和在Ⅶ度或Ⅶ度以上地区的土木结构房屋,内隔墙倒塌现象较为常见,如图5所示。

图 5 土木结构、砖木结构房屋隔墙倒塌较多
