# 汶川特大地震之北川县城震害分析

**摘要:**2008年5月12日汶川8.0级地震在北川县城造成了巨大的破坏,导致上万人死亡,整个北川县城变为废墟。现场地震科考分析显示,造成北川县城建筑物和道路严重损毁以及人员重大伤亡的三个主要原因为:活断层错动产生的地表破裂效应,地震引发的次生地质灾害(崩塌、滑坡)和强地震动产生的振动破坏效应。北川县城主断裂和次级断裂沿线分布的建筑物震害较重,而邻近断裂的建筑物震害相对较轻;地震触发的王家岩滑坡和景家山崩塌对北川县城造成了极大的破坏,导致2000余人死亡;而振动破坏效应在北川县城普遍存在,它产生的水平剪切运动对建筑物的危害很严重。

## Analysis on Seismic Hazards in Beichuan County Town Caused by Wenchuan Great Earthquake

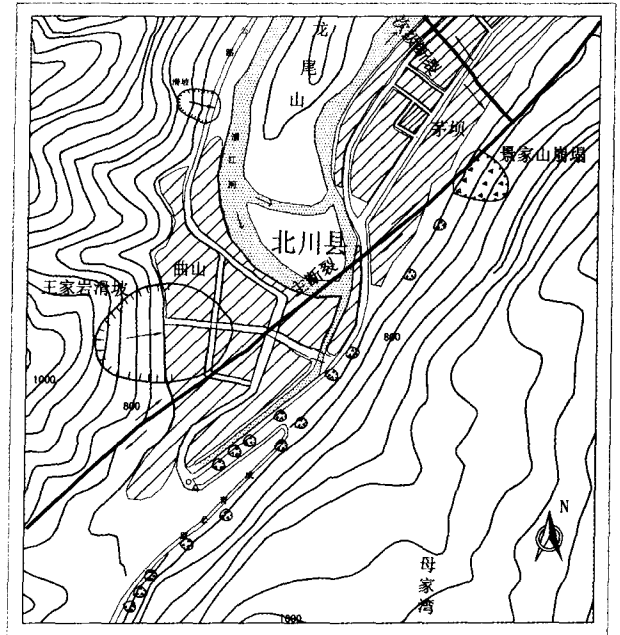
因为北川县城位于映秀—北川断裂带上,所以本次地震属于城市直下型地震。根据追踪断层的调查结果,通过北川县城的活动断裂共有两条(图1),一条为走向NE35°的主断裂(以下简称为主断裂),另外一条为走向SE150°的次级活动断裂(以下简称为

图1 北川县城次生地质灾害与断裂分布图

走向SE150°的断裂是主断裂错动引起的次级断裂(图1),断层运动方式为逆冲断层,兼具左旋平移运动分量。这条次级断裂通过了北川县新城区,造成了数百米的地表破裂,导致跨越断层的建筑物

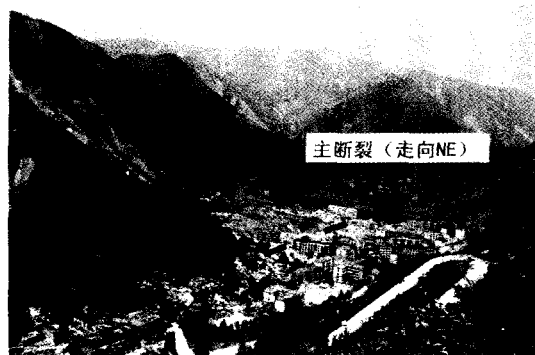
主断裂从北川县城南1 km处延伸至北川县城中心吊桥附近,通过了北川老城区,出露长约2 km的地表破裂带(图2)。北西盘抬升高度2~3 m,具有较大的右旋分量。北川入城盘山公路沿断裂带路面多处出现错段、横向隆起、纵向倾斜,路面严重毁坏。跨越主断裂带及位于主断裂带的大量建筑物几乎完全倒塌,震害指数接近或达到1.0。邻近主断裂带的多数建筑物由于地表错动变形减小,因此震害相对较轻。分析认为造成主断裂沿线房屋震害的主要原因为断层水平错动产生的剪切破坏和两盘运动导致的地基隆起抬高破坏(图3)。从主断裂带沿线的道路和建筑物破坏情况来看,均显示出右旋活动特征。

图2 主断裂带沿线建筑物的破坏(镜向 NE)

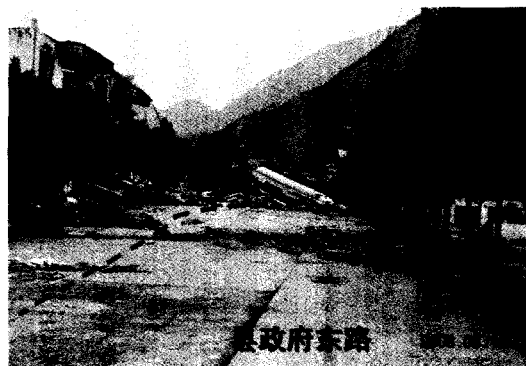
(1) 次级断裂通过县政府东路,断层的错动引起路面破裂,导致 NE 盘升高约 0.5 m(图 4)。

图4 次级断裂造成道路破坏(镜向 NE)

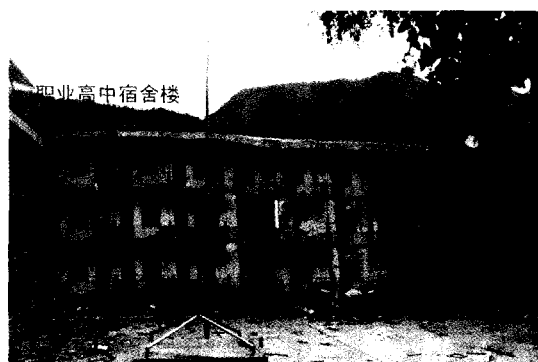
(2) 次级断裂通过北川县职业高中宿舍楼南端,造成该楼西南角一层支撑结构的破坏甚至坍塌,导致一层全面坍塌(图 5)。

图5 次级断裂造成北川职业高中宿舍楼破坏(镜向 NW)

(3) 底层破坏:刚度分布不均匀使地震作用不能均匀分配在各构件,造成应力集中,形成薄弱部位,这是房屋破坏严重的主要原因,如底层破坏。在北川县城,一些建筑物底层用作商店、车库等用途,导致底层开间大(柱间距大),净空高,因而(抗弯)刚度小,形成所谓软弱底层;加之底层受到剪力大,因此易于发生底层倒塌。由于底层破坏吸收了能量,上面的各层反到破坏较轻(图 5)。

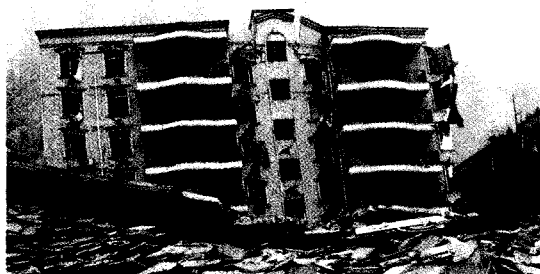
(2) 墙体剪切破坏:在北川县城,地震造成建筑物墙体剪切破坏是常见的破坏形式,因为砖墙的抗剪强度低,受地震的剪切作用产生斜裂缝;又因为地震是往复作用的,所以裂缝呈交叉 X 形,常出现在窗间或窗肚墙(图 9)。

图 9 北川县城建筑物墙体剪切破坏(镜向 W)

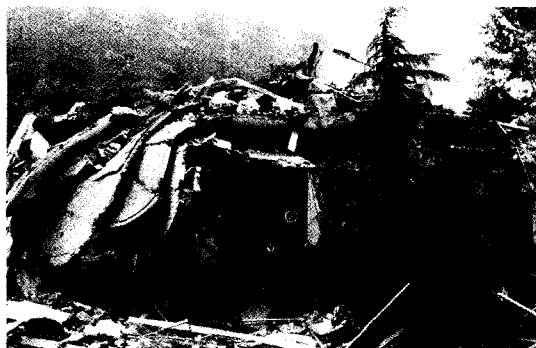
(4) 混合结构破坏:即房屋一部分是砖砌体,另一部分是框架,刚度不同,弱者先坏。如图 10 为北川县一建筑物,下部为框架结构,上部为砌体结构,由于上下两部分刚度差异大,所以上部破坏要比下部严重。

图 10 北川县城建筑物混合结构破坏(镜向 W)

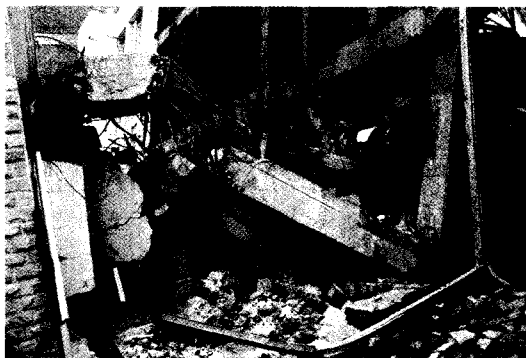
凝土房屋,震害一般集中在柱顶,震害现象由轻到重是:混凝土裂缝、剥落;钢筋外露;混凝土压碎崩落,钢筋成灯笼状鼓出(图 11);最严重的是失去承载力,使房屋倒塌。

图 11 北川县城建筑物柱的破坏(镜向 W)
