岷县漳县 6.6 级地震震害特征及其启示^①

摘要:通过对 2013 年 7 月 22 日甘肃岷县漳县 6.6 级地震的发震构造、房屋和生命线工程震害、次生地质灾害的现场科学考察, 系统介绍了本次地震发震构造、宏观地震烈度分布特征、不同烈度区房屋震害特点及破坏机制, 并对地震中突出的黄土滑坡震害开展了深入的分析, 进而总结归纳了此次地震中的断层效应、山体放大作用和边坡效应等震害特征。在此基础上提出了针对灾区灾后重建和今后我国的抗震设防工作的几点启示。

Earthquake Damage Characteristics of the Minxian—Zhangxian $M_s6.6$ Earthquake and Its Lessons

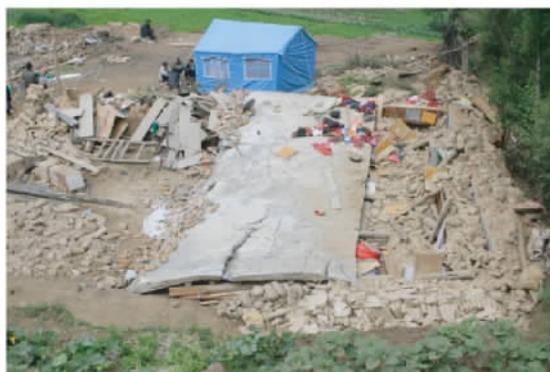
本次地震极震区为Ⅷ度区。区内土木结构房屋基本为严重破坏或倒塌;砖木结构房屋破坏为中等至严重破坏,基本无倒塌;砖混结构房屋为轻微、中等破坏;框架结构房屋基本完好,极个别房屋有轻微裂缝。土木结构房屋墙体主要为夯土或土坯墙体,或仅前墙为砖墙、或前墙砖墙加四角砖构造柱结构;房屋承重有墙体承重、混合承重(墙体和四角砖柱承重)、木架承重三类;屋盖为木屋盖或夯土屋盖,极少数为混凝土屋盖,屋盖结构为双坡水、单坡水或平屋盖。极震区内该类结构房屋基本为严重破坏或完全倒塌,位于山腰和山顶的土木结构墙体承重房屋普遍倒塌(图 3);木架承重的土木结构房屋大多能保持结构不倒,但是墙体基本倒塌(图 4)。

图 3 永星村土坯墙体承重土木房屋完全倒塌
Fig. 3 The entire collapse of adobe house with adobe bearing walls at Yongxin village

墙体承重房屋和混合承重房屋的土坯墙和夯土墙虽然有足够的承载能力,但是抗拉强度低,容易出现脆性破坏。在地震力的往复作用下,在墙体交接处、梁和檩下先是裂缝,然后裂缝处破坏并跌落,进而加大裂缝,最后裂缝贯穿,墙体失去整体性,局部失去约束,使得局部倒塌变得容易^[3]。西北地区墙体承重房屋和混合承重房屋的木屋盖普遍质量不太好,选用的木料质量差,而且没有必要的连接措施,硬山搁檩的出山长度有限,或者梁和檩下没有设置垫板等来分散应力。这些房屋在地震作用下木屋盖构件之间发生位错,造成构件折断,檩、梁抽出墙或者屋顶开洞等破坏。

土坯和土夯墙质量差也是比较常见的问题。制作土坯的土粘粒含量较低,粗粒成份较高,就会使其粘结性降低,在地震作用下土坯受剪破坏,容易失去承重能力而导致结构垮塌。对于夯土墙,夯筑时所用模板的不规则极易致使墙体中间缝隙过大,加之每层夯土的厚度很难保证适度合理,这些问题对夯土墙的质量产生影响。另外,极震区震前连续十余天降雨,并且震前晚间遭遇强降雨,由于土木结构房屋普遍防水不好,土坯或夯土墙体遇雨水强度降低,在地震作用下更易倒塌。

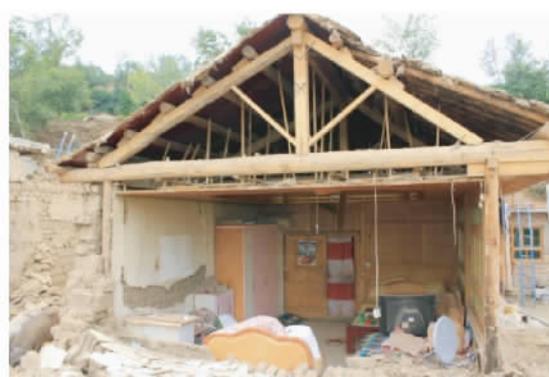
图 4 永星村木架承重土木房屋土坯山墙倒塌
Fig. 4 The adobe gable wall collapses in adobe house with wooden frame constructure at Yongxin village

弹性极限发生塑性变形时,一定直径的木柱、木梁也不易会发生脆性破坏,木纤维仍然保持着较强的连接。同时,梁、柱、檩、枋、椽之间以木榫、斗拱和扒钉等比较牢固的形式连接,体系具有的良好整体连接性,也是木构架抗震的关键。木构架体系在地震作用中在榫头等木构件结合点因为受力较为集中,如果这些地方的强度不够就会发生破坏,使结合处发生几何变形。此次地震中,屋盖比较多见的震害是屋檐、屋脊砖或瓦闪落,甚至屋顶局部梭瓦,由于土墙容易发生脆性破坏,抗剪、抗拉强度很低,是木架承重土木结构房屋破坏的最主要的原因。本次地震中,一般在地震烈度高于Ⅵ度的地区,土墙体即在墙体交接处的墙包柱位置产生裂缝;而地震烈度高于Ⅷ度时,土墙基本严重破坏或是倒塌。

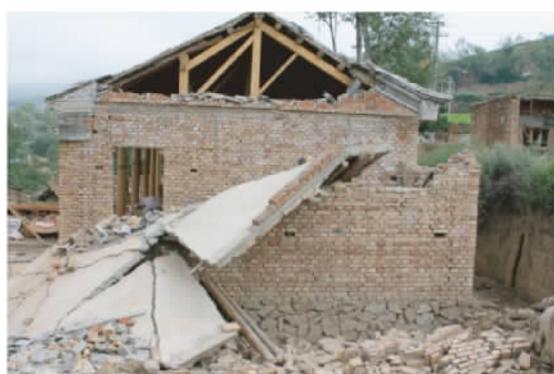
极震区内砖木结构房屋较少,在农居中所占比例约 10%。该类型房屋为四周墙体为实心或空心砖,屋盖为木屋盖,基本上为双坡水结构。该类型房屋在调查中未发现倒塌现象,但是墙体裂缝普遍发育,少数房屋墙体出现贯穿性和 X 型裂缝,破坏严重(图 5)。

图 5 永星村砖木结构房屋墙体倒塌
Fig. 5 The brick wall collapse in wood and brick house at Yongxin village

影响砖木结构房屋墙体震害的主要因素是墙体抗剪强度。墙体破坏的主要部位为墙体的应力集中部位和结构薄弱部位,多为墙体转角部位、纵横墙体交接部位、门窗四角部位、梁檩下墙体部位和山墙突出部位等。墙体震害现象主要表现为交叉裂缝、斜裂缝、水平裂缝和不同程度的墙体间竖向开裂、倾斜和倒塌。其原因可归结为:墙体平面布局不合理;房屋开间、进深过大;场地条件差或地基与基础处理不当;砂浆强度标号不够;墙体砌筑方法技术不科学;门窗间墙体过窄;应力集中部位抗震措施不够等。震区传统的房屋建造理念中大多忽略屋顶的抗地震破坏能力,造成了屋顶瓦片的稳定性差,梁、檩、椽、墙体之间连接加固措施不够。因此,此次地震中常见房屋墙体基本完好或轻微破坏的情况下,屋顶系统却出现不同程度的震害,如梭瓦、掉瓦、屋顶局部坍塌等。

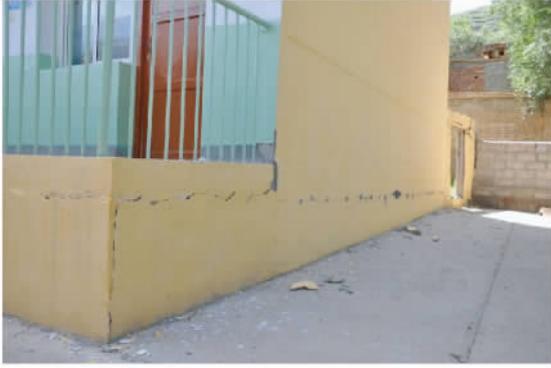
极震区农居中砖混结构房屋较少,所占比例不足 5%。该类房屋多在门、窗周边出现轻微裂缝,而采用上下圈梁和构造柱的等抗震措施的砖混房屋,更是破坏轻微,经受了地震考验。少量砖混房屋建在较厚的黄土覆盖层上,由于地基处理不均匀,在房屋底部出现由于基础沉降引起的横向裂缝(图 6)。

图 6 茶固小学砖混房屋墙体贯通裂缝
Fig. 6 Perforative crack on the brick-and-concrete house at Chagu primary school

砖混结构房屋在此次地震中少量出现底部呈现横向贯穿裂缝的严重破坏,如茶固小学等。其破坏原因是,由于地基为黄土覆盖场地,黄土基础处理密实度不够,并且不够均匀,在极震区较强的竖向地震力和水泥预制板或现浇屋顶惯性力共同作用下,对建筑物基础产生很强的竖向高频振动荷载,并在建筑物产生了很强的竖向拉应力,当基础地基处理不够密实或软硬横向不均匀时极易造成的沉降差异,从而在基础底部形成横向裂缝。

为居民自建房屋提供地基处理技术指导。极震区场地震陷多见,多处砖混结构的房屋因为基础处理不当,房屋排水不畅,发生场地黄土湿陷和震陷,导致基础破坏。在灾后恢复重建中要充分考虑灾区场地和震害特点,国土、地震和建设部门要为重建农居选址和基础处理提供科学意见和建议,并加强监管。

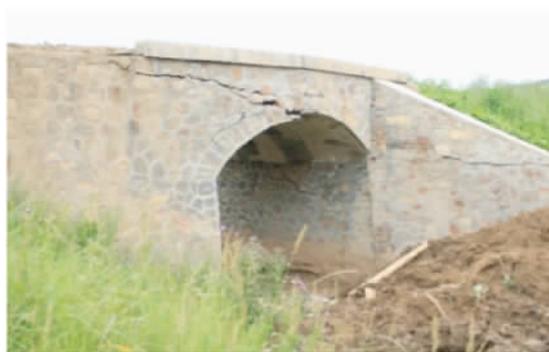
交通系统:地震在Ⅷ、Ⅷ度区造成大量路面裂缝和坍塌及边坡崩塌阻塞道路等震害,极震区内桥梁出现裂缝和基础沉降现象。梅川镇永光村一处石拱桥拱顶出现贯穿裂缝,宽达 10 cm,桥面裂缝发育,长达 10 m,成为危桥(图 7),另一处桥梁位于国道 G212 茶固村长约 30 m,桥侧面出现轻微裂缝,拱底贯穿裂缝长约十余米,宽约 2~5 mm。中坝乡玉峡村一 50 m 长桥梁桥墩基础下沉(图 8)。县道 X90 公路 13 km 处发生长约 150 m、宽 15 m 的边坡滑塌,导致 2 户居、约 2 亩果园毁坏,道路改道。

图 7 梅川镇永光村石拱桥结构破坏

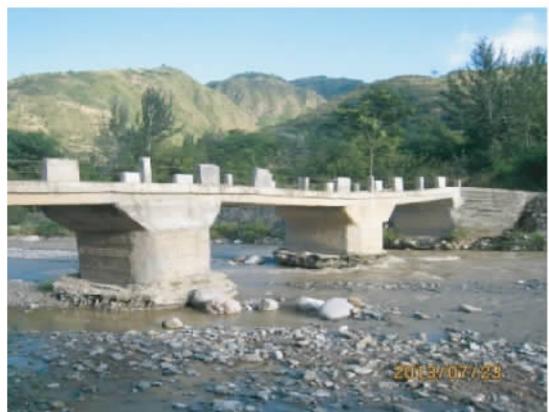
图 8 中坝乡玉峡村桥墩基础下沉

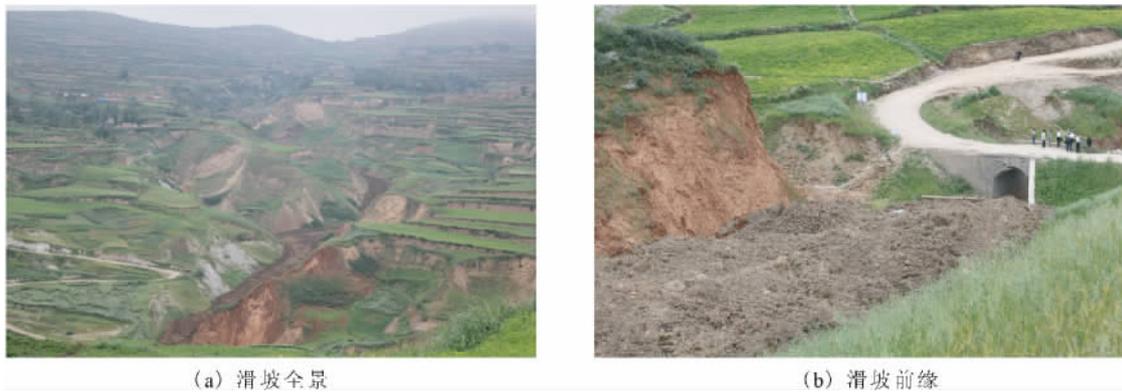
永光村泥流状滑坡在平面上近似呈现 L 型,大致 SN 走向。该滑坡为土层内部滑移,土类为 Q3 马兰黄土,粉质含量不均,表层覆盖层较厚,土体含水量较高,达 24.53%。该泥流状滑坡体在滑坡后缘滑移起始位置至前缘终止部位的范围内,呈现连续分布,由土体形态上能够看出该滑坡在滑移时具有相当的流动特性。滑坡后缘宽约 100 m,高度 30 m 左右;滑坡体前缘在冲沟出口位置的宽度约为 13 m,最大滑移距离约为 1 km。滑坡整体落差约为 253 m,平均坡度 18°,土方量约为 40 万立方米(图 10)。

该滑坡体失稳之后,冲破原有前端凹形地势,滑移进入与之交角约 30°的大型冲沟,顺沟向下游滑冲,止于永光村和永星村分叉路口北侧的拱桥前。该泥流状滑坡在进入冲沟的位置可明显看到滑体受阻形成的土堆,并且有部分泥流回溯入该冲沟上游,最大距离约为 20 m。泥流回溯与泥流及冲沟上游

根据现场考察结果,可以认定永光村侧泥石流状滑坡是降雨与地震耦合作用下的产物。据村民介绍,岷县 6.6 级地震前夕当地连续几天遭受中雨,并

图 10 永光村泥石流状滑坡

在地震前一天晚上遭遇暴雨。另外该滑坡后缘原址有山泉出露,山泉的发育可能是诱发该侧滑移的不可忽视的因素。在该滑坡高速滑动过程中,村民观察到了滑坡体上出现数十米高似蘑菇状水柱向上喷射。

其中饱和方法采用低反压饱和法;固结时采用等压固结,轴向固结压力 σ_1 根据滑坡体厚度计算得到的地层压力施加;循环剪切时施加的动应力为频率1 Hz的正弦波,其幅值按照地震峰值加速度进行换算;试样的固结和振动液化均在不排水条件下进行;试样的液化破坏标准选用应变标准,即动应变 $\epsilon_d=3\%$ 。对滑坡土体的物性指标测试结果表明:该滑坡土体为 Q_3 黄土,初始孔隙比为1.007,震前长时间降雨使滑坡土体的含水率高达24.53%,处于近饱和状态,具备了液化的前提条件。动三轴液化试验结果表明,在模拟地震烈度为Ⅷ度的地震力作用下,滑坡土体在3个周期内就发生了动应力明显衰减、

动残余应变持续增大和孔隙水压力明显上升的液化破坏现象,由此可判断永光村滑坡发生时,在强大地震力作用下土体内部发生液化,引起土体快速滑移。

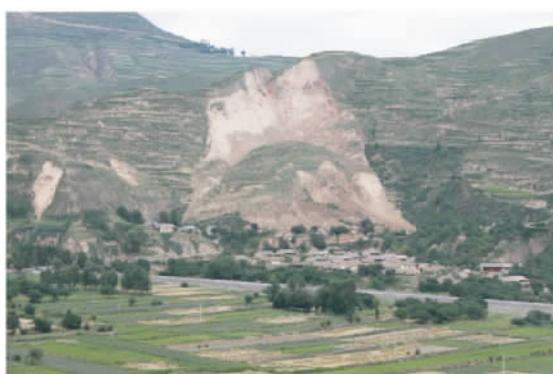
(a) 滑坡全貌

堡子村滑坡位于岷县维新乡,在乡政府所在地东面约2 km处。该滑坡于此次主震之后约30分钟滑动。堡子村滑坡距洮河约1 km,属于黄土层内滑坡。该滑坡后缘近乎直立,倾角约 70° ,最高点至坡脚高差约200 m,滑移距离不足100 m。滑坡后缘能够明显观察到的滑移后壁面长约150 m,高约80 m,滑坡体土层厚度近30 m,初步估算滑坡体总土方量约70~100万立方米(图11)。

图11 维新乡堡子村滑坡

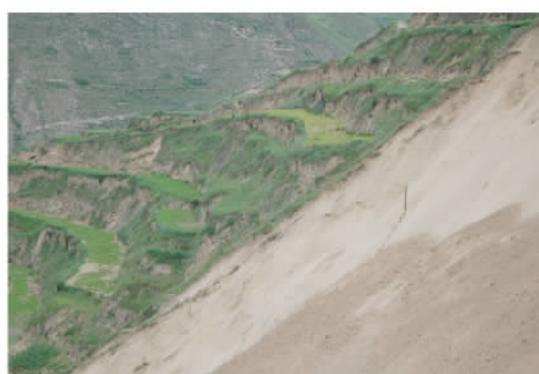
(b) 滑坡滑移面的后缘横向裂缝

相比较永光村滑坡,堡子村滑坡的滑移面倾角更高,滑移距离更短。同时滑坡体内部含水量很低,与永光村滑坡体含水量高于塑限接近液限不同,其低于塑限。值得关注的一点是,从目前坡体形态来看,该滑坡很可能尚未达到可靠的平衡态,该滑坡滑移面上的出现横向裂缝,为上覆土体滑移拉裂所致,滑移趋向使之向右侧立壁偏转,说明滑坡有进一步发展的可能。若考虑接下来灾区的降雨或者再次强余震地震发生的可能,应对该滑坡周边及下部的居住点安全给予充分重视。

堡子村滑坡具有如下特点:此滑坡为主震导致坡体失稳,后余震诱发滑动发生;为黄土层内滑坡;此次滑坡体的滑移动能很可能还未完全释放。

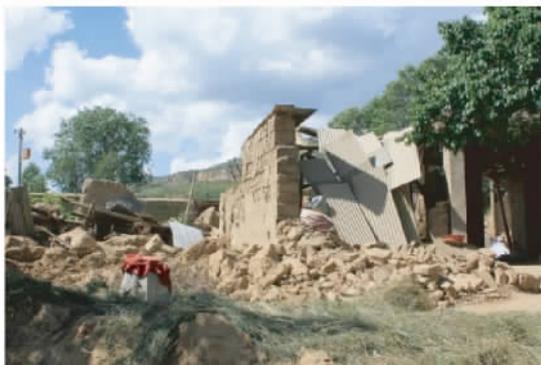
(a) 上马家沟村

图 12 为上马家沟村和杏林村在卫星影像图中的位置,可以看出上马家沟村位于山体的上部,海拔高度 2 512 m,杏林村位于同一山体的沟底,海拔高度 2 303 m,两村高差为 209 m。图 13(a)、(b)分别为上马家村和杏林村相同建筑时期、相同结构土木房屋的破坏。图 14 为永星村和漩窝里村在卫星影像图中的位置,前村位于山体的上部,海拔高度 2 708 m,后村位于同一山体的沟底,海拔高度 2 380 m,两村高差为 328 m。图 15(a)、(b)分别为漩窝里

村和永星村相同建筑时期、相同结构土木房屋的破坏。从两处山顶和山沟相同结构的土木农居破坏程度可以看出,地震对房屋的影响呈现明显的沿山体自下向上的震害加重的趋势。山顶的土木结构农居破坏严重甚至倒塌,山沟的农居有裂缝而无倒塌,其上下的烈度差异达 I ~ II 度,表现出较明显的山体放大效应。不同场地条件对地震的响应差别很大,地基土的种类、覆盖层厚度、地下水的埋深对震害均有较大程度的影响。建设场地选择不当和地基处理不善是造成房屋破坏的一个重要原因。许多房屋位于地震时发生滑坡、崩塌等部位,或者位于软弱土、条状突出的山咀、河岸和边坡边缘等场地上,加之地基处理失当或未作处理,容易产生地基失效,房屋震害通常很重。

图 13 同样土木结构房屋在上马家沟和杏林村不同的破坏程度

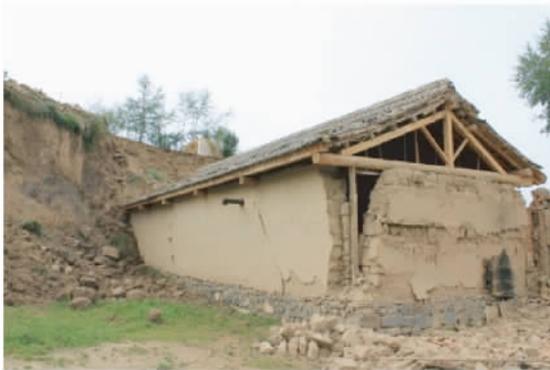
(a) 永星村

图 15 同类土木结构房屋在永星村和漩窝里村的不同破坏程度

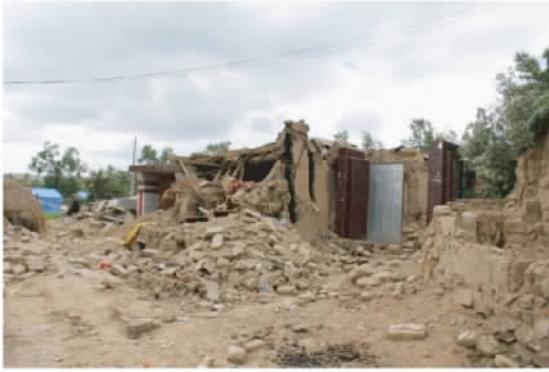
处一突出山梁的前缘顶部,四周为深约 30 m 的深沟。该突出山体前缘边坡崩塌严重,沿边坡周边横向裂缝发育,宽达 10~15 cm。该社位于山体前缘的土木房屋基本倒塌(图 17(a)),而在顶部中间和里侧的相同类型的房屋则相对倒塌较少,大部分为墙体严重破坏和贯穿性裂缝(图 17(b))。从该山体前缘和中后部位置相同结构房屋破坏的迥异现象可以发现,此现象为由于边坡效应导致的房屋震害加重现象。

(a) 永星村三社位于山体前缘的房屋基本倒塌

潭等县农居多建设在山体中上或山顶位置。此次极震区内普遍存在山体放大作用和边坡效应,因此在重建农居选址中要尽量避免在山顶或山腰等孤突地形、高陡边坡前、后缘等位置。

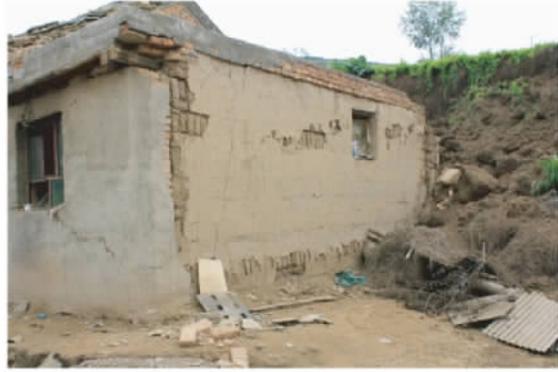
(b) 永星村三社位于山体后部的房屋墙体倒塌
