# 永安台 FHD-2B 型质子磁力仪观测概况与仪器维护<sup>①</sup>

**摘要:**通过对永安台 FHD-2B 型质子磁力仪运行 3 年来观测概况的介绍, 总结日常观测过程中可能遇到的仪器故障或问题, 并初步探讨解决仪器问题的经验办法, 以提高仪器维护的质量。

## Observations and Instrument Maintenance of the FHD-2B Proton Magnetometer at Yongan Geomagnetic Station

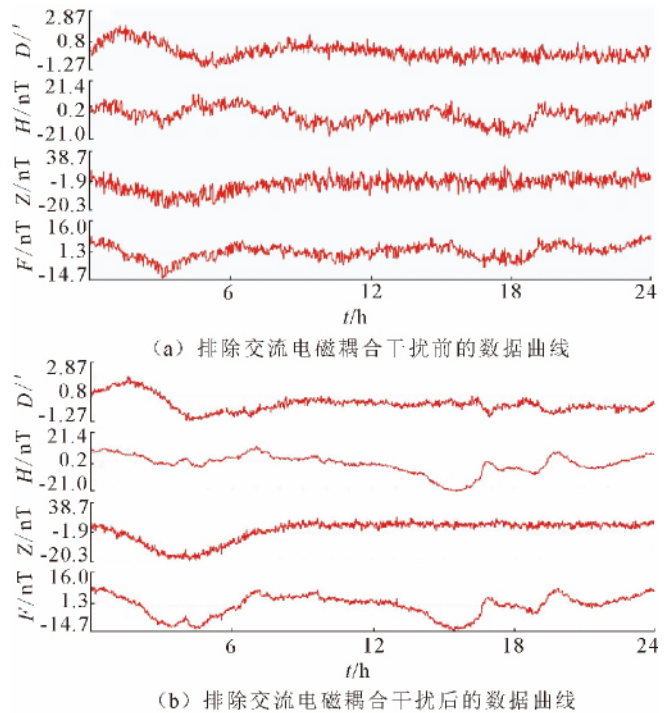
(4) 工频信号的干扰。当有交流供电线路与信号线相距较近时,交流干扰信号会通过信号线耦合到仪器中,使观测数据的噪声变大。解决办法:重新调整供电线路布线。

当然观测数据噪声变大也可能是上述多种原因共同造成的,应逐一对其进行排查。如果排查前后曲线变化不是很明显,可以使用磁静日数据的一阶差分来进行对比。图 2 是永安地磁台排除交流电磁耦合干扰前后的数据曲线图,从图上可以直观看出排除干扰后曲线由粗变细。

图 2 永安台排除交流电磁耦合干扰前后的数据曲线  
Fig. 2 Data curve before and after excluding the electromagnetic coupling interference at Yong'an station

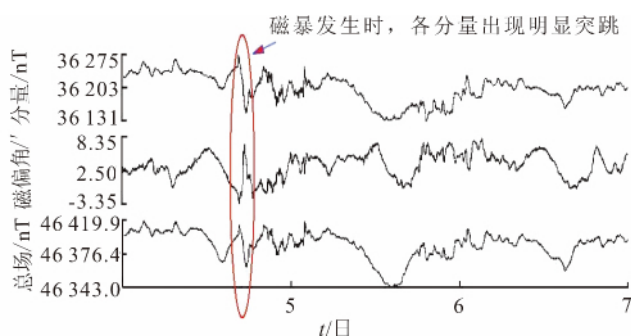
首先应判断突跳是否是磁暴对观测数据造成的影响。通常观察数据曲线的总场 $F$ 和垂直分量 $Z$ 是否同时出现突跳。一些研究表明,地磁 $Z$ 分量较其他分量更多地反映了地球内部的变化<sup>[6]</sup>,如果 $Z$ 分量没有突跳,而总场 $F$ 和水平 $H$ 同步出现突跳,则可以判断是磁暴造成的影响(图3)。如果排除磁暴影响,则有可能是如下几种情况:(1)地电阻率直流供电、地铁直流供电、三峡高压直流供电的影响;(2)铁磁性物质的影响;(3)观测方位角发生偏差的影响;(4)输出偏置电流或补偿电流线路有发生漏电现象。解决办法:前两种情况应对台站周围的工作环境进行检查,查找干扰源;后两种情况与上述地磁总场 $F$ 正常,但水平分量 $H$ 和磁偏角 $D$ 异常的解决方法相同。

图3 2010年4月5日永安地磁台受磁暴干扰的数据曲线

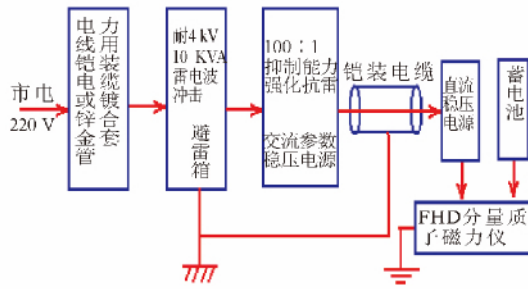
永安地磁台办公室和地磁观测室相距较远,约 100 m,地处农村田野、山边,附近很少有比较高的建筑物,各种线路多而长(如供电线路、电话线路、数字信号线等),仪器设备多属于微电子、高灵敏、低功耗,这些特点导致地磁台仪器的电源和信号线等设备极易遭受雷击问题<sup>[7]</sup>。福建局漳州台 FHD-2B 磁力仪在仪器安装初期就曾多次因近雷感应造成 PC104 工控机损坏,仪器主机内部芯片雷击损坏,存储数据的 SD 卡烧毁等仪器故障<sup>[8]</sup>。因此要保证仪器安全正常运行,提高仪器连续率和观测质量,台站的设备防雷改造十分必要。下面是永安台在仪器防雷方面的一些经验:结合仪器工作原理,防雷重点在电源线 and 信号线引入的感应雷<sup>[9]</sup>。①进行三级防雷改造:在台站主供电电源处加装专业防雷器,在分电源各个大电源处加装专业防雷器,在仪器供电端更换具有防雷功能的插座。②进行通信线路的防雷改造,将磁力仪原先的网线直连方式改成利用光纤传输,在光纤两端安装两个光猫,永安台将长距离传输的通信线路改成光纤传输后,工控机无一雷击故障。③确保仪器主机接地良好,在观察室附近建设防雷地网,设备接入该地网。④永安台地磁观测室内所有电源线缆、通信线缆均采用镀锌合金套管进行防雷屏蔽,金属管表面要连接完好并良好接地。雷击故障无法避免,但是如果做好上述防雷措施,磁力仪遭遇雷击的几率将大大减少,有利于保证仪器长期正常运行并获得长期稳定可

图 6 防雷改造后的永安地磁台观察室供电技术系统
