积石山 6.2 级地震学校建筑典型震害特征 及对人员疏散的启示

摘要: 2023 年 12 月 18 日, 甘肃省积石山县发生 6.2 级地震。地震发生后, 对处于不同烈度区的 9 所中小学及 4 个教学点内的 15 栋框架结构和 24 栋砌体结构进行调查与分析。调查结果显示, 发生严重破坏的 12 栋建筑均为设置钢木屋架的单层砌体结构, 框架结构仅有少数发生中等破坏, 其余均为轻微破坏。在一些主体结构相对完好的学校建筑中, 非结构构件、构筑物的震害仍相对严重, 对校内师生的人生安全和疏散路径畅通造成较大影响。基于现场震害调查结果, 归纳出学校建筑及内部设施常见的破坏模式, 总结校内师生疏散路径中“房间”“走廊”“楼梯”“户外”等主要环节存在的潜在安全隐患。结合本次地震中学校校园空间中存在的潜在安全隐患, 建议可对非结构构件、设备与构筑物采取适当加固措施, 以进一步提升震后学校师生的人员安全和疏散畅通性。

Typical seismic damage characteristics of school buildings in M_s 6.2 Jishishan earthquake and implications for evacuation

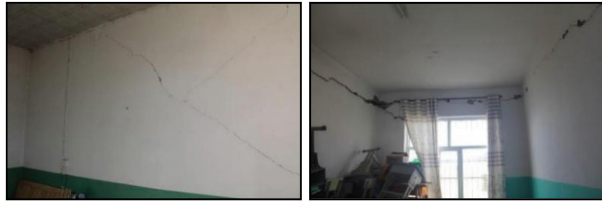
图 3 砌体墙剪切破坏

总的来说,灾区一层砌体结构学校建筑屋面重量相对较轻,且设置了圈梁,但仍然出现大量墙体开裂的情况。这种开裂多为墙体在剪切破坏下展现的斜裂缝[图 3(a)];在屋面整体性较强的砖混结构还可能表现为楼板下水平裂缝[图 3(b)]。

(a) 斜裂缝(柳沟乡, VIII度) (b) 水平裂缝(道韩藏族乡, VII度)

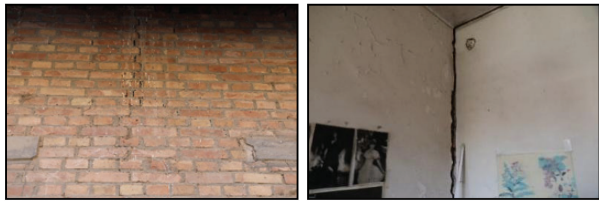
图 4 砌体墙面外破坏

由于教室对大空间的要求,砌体学校建筑横墙长度往往超过 3 m。在未设置构造柱的情况下墙体易发生面外破坏,如墙体沿竖向齿缝开裂或整体外闪等,严重者发生局部面外倾覆(图 4)。对于砖木结构,墙体倾覆后檩条易失去支撑,引起建筑局部倒塌。

(a) 竖向沿齿裂缝(柳沟乡, VIII度) (b) 墙体外闪(柳沟乡, VIII度)

(c) 局部面外倾覆(道韩藏族乡, VII度)

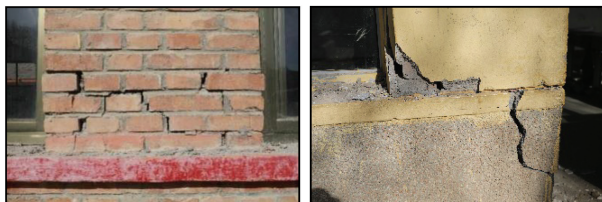
图 5 洞口间墙体破坏

为了满足采光需求,砌体学校建筑纵墙设置多个门洞与大面积窗洞,部分窗间墙跨宽度通常仅有1 m左右。在较大开洞率的影响下,墙体强度较低,且洞口间墙体高宽比较大,变形能力较差,易开裂破坏(图5)。在灾区的砖木结构中,木檩两端通常直接搭放在砖砌山墙之上,少部分使用砂浆灌注填补空隙,木檩与墙体之间接触不均匀,屋盖地震荷载难以均匀传递至墙体。在地震中,木檩与墙体发生碰撞^[20],极易使墙体因局部受力过大而破坏(图6)。

(a) 窗间墙(柳沟乡, VIII度) (b) 门窗洞口间墙体(柳沟乡, VII度)

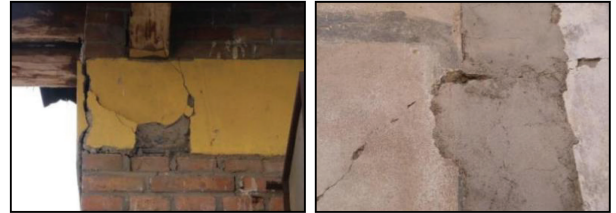
图 7 圈梁构造柱破坏

性和变形能力通常可得到显著提升^[21],但部分灾区砖木结构构造柱与圈梁强度较低,存在圈梁混凝土脱落、构造柱随墙体一并剪切断裂等现象(图7)。

(a) 圈梁混凝土脱落(柳沟乡, VIII度) (b) 构造柱剪切开裂(柳沟乡, VIII度)

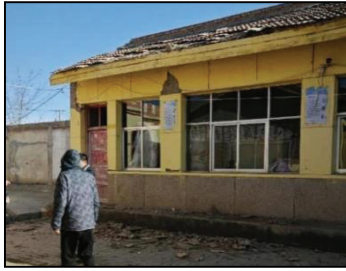
图 10 溜瓦(柳沟乡, VIII 度)

木檩与山墙缺乏可靠的连接措施,在地震中易相对滑动,存在拔出风险(图 9)。木檩上架设椽子,椽子上铺设屋面板,板上搁置平瓦,少量建筑采用泥土固定瓦片。由于瓦片与屋面板间缺乏可靠连接,在地震下极易出现溜瓦(图 10)。部分木屋盖设有砖砌正脊,正脊通常仅通过砂浆与瓦片固定在一起,并未和木檩有可靠连接,易在地震作用下脱落(图 11)。值得一提的是,柳沟乡张郭家小学砖木结构宿舍在地震中引发次生火灾并引燃木屋盖,屋盖最终燃烧后坍塌(图 12)。

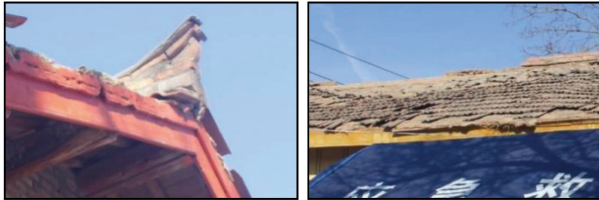
图 11 砖砌正脊倾覆

(a) 端头震害(大河家镇, VIII 度) (b) 中部震害(柳沟乡, VIII 度)

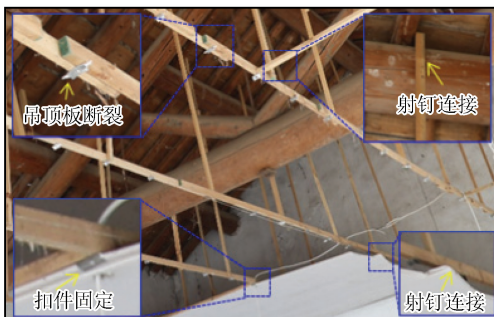
图 13 木龙骨吊顶破坏(柳沟乡, VIII 度)

一些砖木结构教室中还设置有吊顶。此类吊顶龙骨由木条制作而成,木条间通过铁钉连接,并直接固定在山墙或木条吊杆连接在檩条上,吊顶板则通过铁制扣件和射钉固定在木龙骨(图 13)。由于吊顶板材料材质较脆,地震中易在扣件处局部折断而导致吊顶脱落。

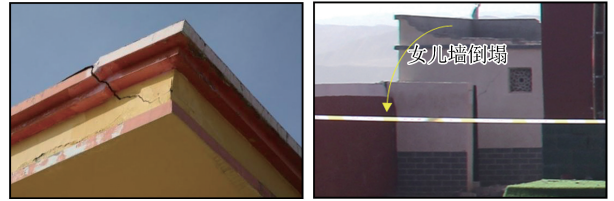
图 14 女儿墙破坏

在砌体结构学校建筑中,存在女儿墙开裂和坠落的情况(图 14)。灾区砌体结构的建筑多未设置女儿墙或仅设置约 30 cm 的现浇混凝土女儿墙用作防水收头,仅少量建筑采用砌体女儿墙。

(a) 女儿墙开裂(柳沟乡, VIII 度) (b) 女儿墙坠落(道韩藏族乡, VIII 度)

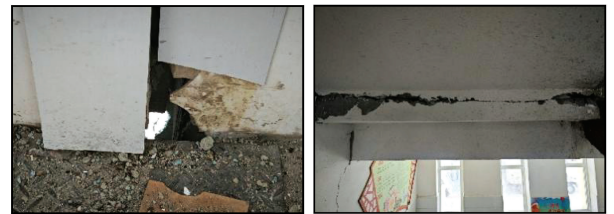
图 15 框架结构抗震措施

在此次地震中,框架结构的震害较轻,这是由于抗震缝、楼梯底端滑动支座、填充墙构造柱等抗震构造措施基本发挥设计预想的作用(图 15)。而框架结构内的非结构部件破坏却较为严重。震害特征主要表现为:填充墙破坏、墙体装饰面掉落、吊顶及悬挂物掉落等。

(a) 抗震缝(柳沟乡, VIII 度) (b) 楼梯滑动支座(柳沟乡, VIII 度)

(c) 填充墙构造柱(柳沟乡, VIII 度)

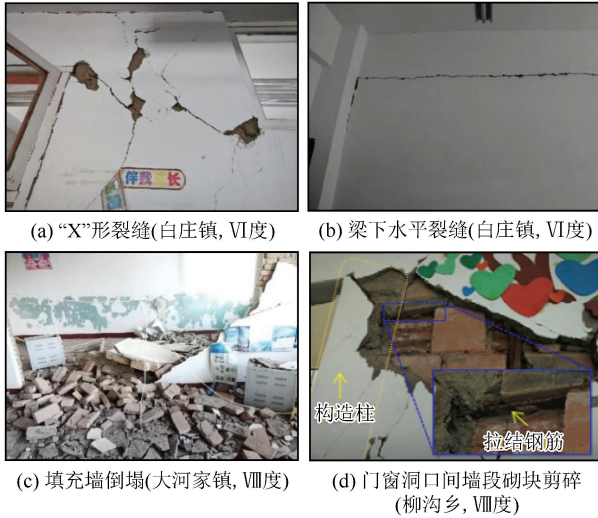
图 16 砌体填充墙破坏

灾区框架结构填充墙的主要材料为空心砖砌块或加气混凝土砌块,墙顶使用黏土砖斜砌顶紧,如图 15(c)所示。随着主体结构在地震作用下出现层间变形,填充墙出现梁下水平裂缝、斜裂缝等典型开裂形式,部分填充墙发生倒塌,如图 16 所示。而对于有门窗洞口的填充墙,墙体刚度较低且应力集中在洞口边缘,墙体开裂往往更为严重[图 16(a)]。部

分洞口旁填充墙设置了构造柱和拉结钢筋,砌块即使被剪碎,墙体仍能基本维持稳定[图 16(d)]。

现象进行进一步分析,对潜在危险非结构构件与物品进行定期检查、维护,并采取必要加固或固定措施,以进一步提升校园安全。

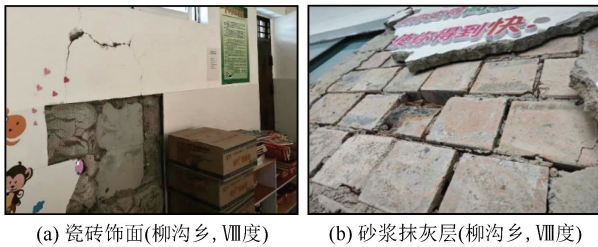
图 17 墙体外饰面脱落

灾区的框架结构学校多为近年新建,有较好的装修水平,学校教室、走廊等功能分区均有瓷砖或砂浆抹灰装饰面。随着主体结构变形或填充墙开裂,墙体外饰面从粘贴薄弱处开裂脱落[图 17(a)]。部分学校建筑的抹灰层较厚,最厚可达到 3~4 cm[图 17(b)]。

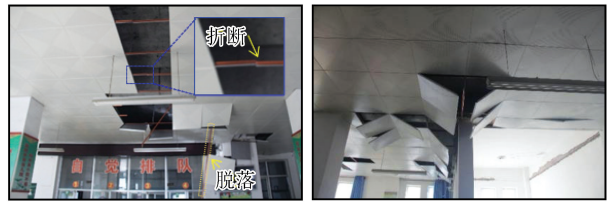
图 18 吊顶破坏

对于框架结构学校建筑,其混凝土楼板通常设有各类功能设备,如吊顶、吊灯等,这些设备通过膨胀螺栓等方式固定。吊顶一般设置在食堂、舞蹈教室等大空间公共场所,而教室房顶管线一般相对简单,未安装吊顶。调研点框架结构学校建筑采用常见的悬挂式集成吊顶^[22],震害表现为龙骨折断和脱落、吊顶板掉落等(图 18)。除吊顶外,吊灯等属于教室常见吊装设备,也存在坠落的风险(图 19)。

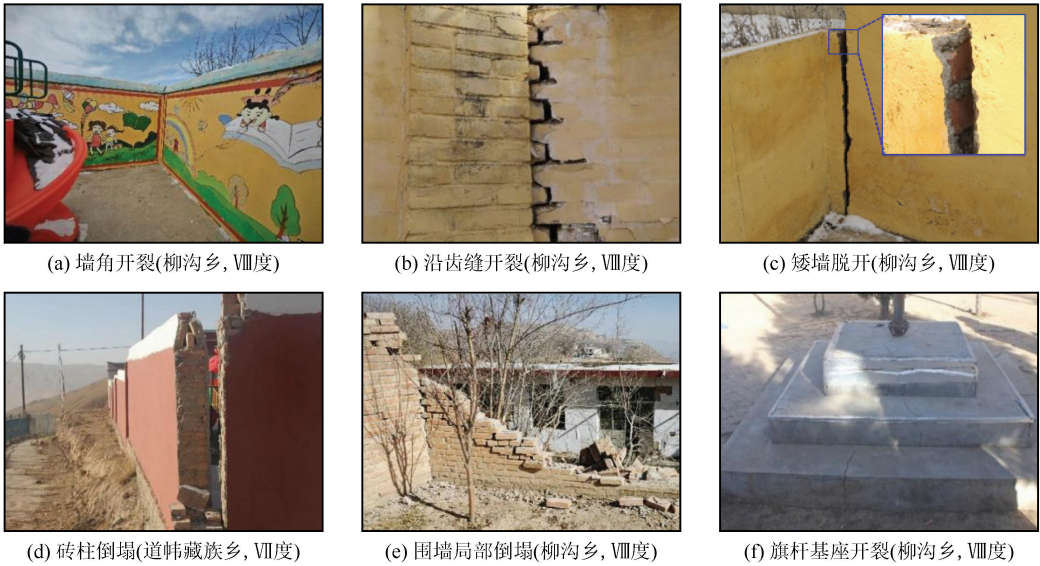
图 20 构筑物震害

构筑物属于学校建筑的外围附属设施,在建造的过程中往往不被重视,施工质量相对较差,部分构筑物存在明显的施工缺陷。这类构筑物破坏后,除了对学校场地的使用功能造成影响外,还可能对附近人员安全造成影响。此次地震中,灾区学校的砌体围墙震害较为常见,如砌体围墙转角的剪切破坏或砂浆强度不足而沿齿缝开裂[图 20(a)、(b)];砖砌矮墙因未与围墙搭接砌筑仅使用砂浆连接,而在地震作用下脱开[图 20(c)];砖柱因未与围墙搭接砌筑而倒塌[图 20(d)];围墙局部倒塌[图 20(e)]等。其余构筑物震害还有国旗旗杆的混凝土基座开裂,如图 20(f)所示。

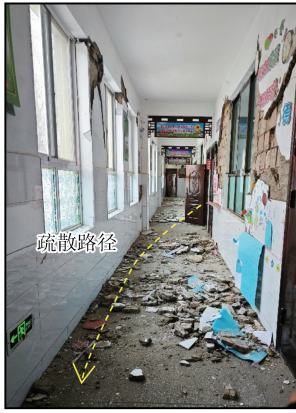
图 23 走廊疏散受阻示例(白庄镇, VI度)

走廊为学校建筑平面交通空间的重要组成部分。它负责联系各教室、活动室等功能空间和楼梯间、建筑出入口等交通节点，是大部分师生疏散的必经之路。灾区学校建筑多为单走廊式布局，走廊两侧填充墙体均设有大面积开洞。调研发现，学校建筑走廊地面多被两侧墙体开裂后脱落的碎片与墙体外饰面所覆盖，如图 23 所示。地震时，还需警惕窗户玻璃破碎飞溅和破坏较重的填充墙体发生倾覆。

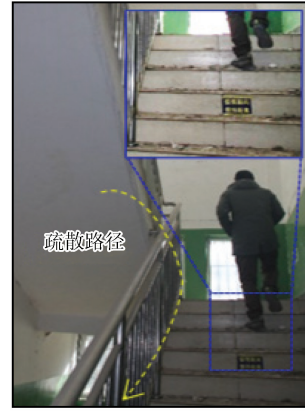
图 24 楼梯疏散受阻示例(柳沟乡, VIII度)

楼梯多为多层学校建筑的主要竖向交通功能空间，是地震中学生疏散的主要通道。阻碍楼梯畅通的因素与走廊类似，主要为墙体外饰面掉落产生的碎片等(图 24)。

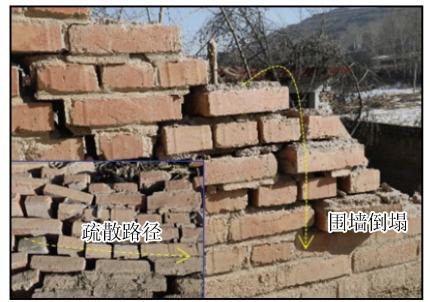
学生抵达室外，前往空旷区域，即完成疏散。一般将学校建筑主体的出入口视为空旷区域，但也存在需绕过建筑物前往空旷区域的情况。离开建筑物出入口和在建筑物边缘绕行时，需注意坠落物对人员安全和疏散道路畅通的影响。这些坠落物包括瓦片、女儿墙、外填充墙等，倒塌的围墙亦可对疏散道路的畅通造成影响(图 25)。

(d) 围墙倒塌(柳沟乡, VIII度)
