# 2003 年 11 月 13 日甘肃岷县 $M_s5.2$ 地震基本特征

**摘要:** 2003 年 11 月 13 日在甘肃省岷县、临潭、卓尼三县交界地带发生了一次  $M_s5.2$  地震, 根据地震现场考察结果, 归纳总结了本次地震的基本地震参数、烈度分布、震害特征、发震构造等基本特征, 并分析总结了地震烈度偏高和震害严重的基本原因。

## Principal Features of Minxian $M_s5.2$ Earthquake in Gansu Province, on Nov. 13, 2003

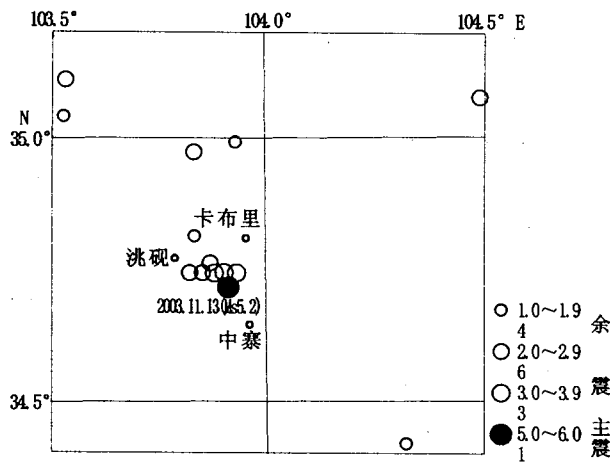
图 1 岷县  $M_s 5.2$  地震余震分布图

甘肃省岷县  $M_s 5.2$  地震发生后,根据甘肃省地震台网的测定,截止到 2003 年 11 月 19 日共发生余震 13 次,其中大于 3.0 级的地震 3 次,2.0~2.9 级的地震 6 次;最大余震为 11 月 15 日的  $M_s 3.3$ ,大余震与主震的震级差为  $M_s 1.9$ ,序列震级衰减相对平稳。余震震中主要分布在主震附近,且随着时间的推移,余震逐渐向外围扩散(图 1)。但由于余震次数较少,该地区台网密度不够,定位精度等的偏差,其优势方向不甚明显,大致呈北西向,无法据此判定其发震构造。

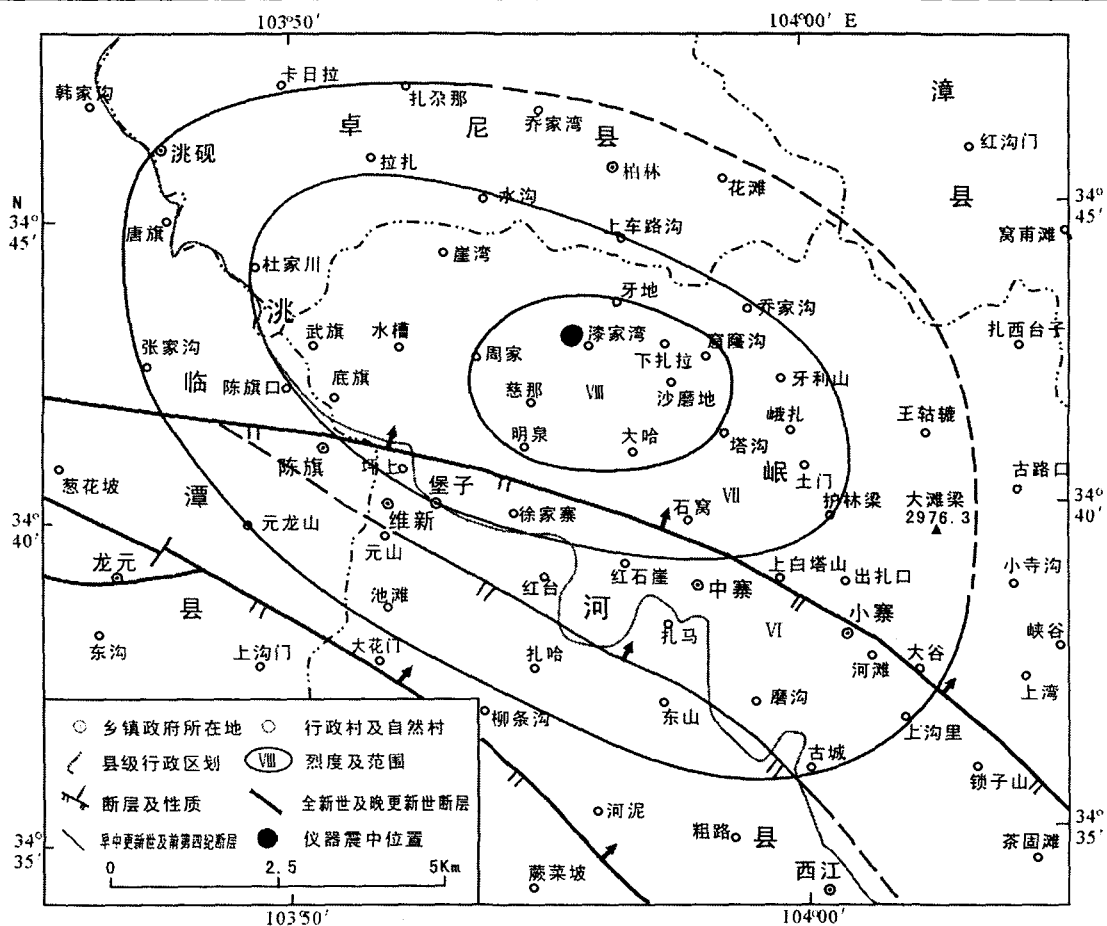
图 2 岷县  $M_s5.2$  地震等震线图

根据现场考察,本次地震的宏观震中位于甘肃省岷县堡子乡兹那村和中寨乡扎拉村的交汇部位,极震区烈度为Ⅷ度,呈近椭圆形,长轴走向为  $275^\circ$ ,长度为 4 km;短轴长度为 2.7 km;面积  $33.1 \text{ km}^2$ 。Ⅶ度区为近椭圆形,长轴走向为  $292^\circ$ ,长度为 9.8

km;短轴为 4.8 km;面积  $158.3 \text{ km}^2$ 。Ⅵ度区为近椭圆形,长轴走向  $303^\circ$ ,长度为 14 km;短轴为 8.8 km;面积为  $366.9 \text{ km}^2$ (图 2)。总体上看,本次地震的等震线与区域北西西向构造线相吻合。

Ⅷ度区:包括岷县堡子乡兹那村和明泉村、中寨镇扎拉村和大哈村。房屋类型主要是砖木结构和简易棚圈两类,及少量的砖混结构(主要是几所学校)和砖柱土坯结构或土坯结构类房屋。房屋破坏特征主要是木架结构整体顺山坡方向发生移位,部分倒塌或局部倒塌,房屋木柱与横梁的移位达 5 cm 左右,部分达 10 cm,房屋结构发生整体的变形,多数已变为危房。如兹那村漆家湾社,70%以上此类房屋发生不均匀移位,已基本变为危房;砖柱土坯结构或土坯结构的房屋多已墙体开裂,裂缝宽度多在 5

~15 cm, 部分墙体倒塌或屋顶垮塌; 棚圈大多数已倒塌; 学校等的砖混结构房屋破坏相对较轻。另外, 山体及路边坡发生崩塌和裂缝, 裂缝宽度最宽可达 20~30 cm, 松动岩体及石块顺山坡发生滚动等现象也较为常见。

**Ⅶ度区:** 主要分布在岷县堡子乡和中寨镇的绝大部分村庄及临潭县陈旗乡和卓尼县洮砚乡的部分村庄, 房屋类型与Ⅷ度区基本相同, 只是砖混结构房屋略有增加。房屋破坏特征主要是: 墙体开裂, 裂缝宽度在 3~5 cm; 公用住房的烟囱倒塌; 民用住房顶部木架结构变形; 土坯房和棚圈等部分倒塌; 但砖混结构房屋基本没多大破坏。另外部分桥梁有轻微的变形, 少量地方地面有轻微裂缝, 如中寨镇塔沟村房屋多已出现不同程度的裂缝, 木架结构变形幅度为 2~3 cm。

**Ⅵ度区:** 包括岷县维新乡、小寨乡、西江乡、临潭陈旗乡、卓尼柏林乡、洮砚乡、柏林乡等半数以上靠近震中的村庄。该区房屋类型与Ⅶ度区相同。房屋破坏类型主要是: 少数房屋墙体轻微开裂、裂缝宽度

1~5 cm 不等; 部分房屋木架结构轻微变形; 少量土坯房和棚圈倒塌; 但结构相对较好的砖混结构类房屋几乎没有破坏; 砖木结构类房屋破坏也较轻, 出现轻微裂缝。

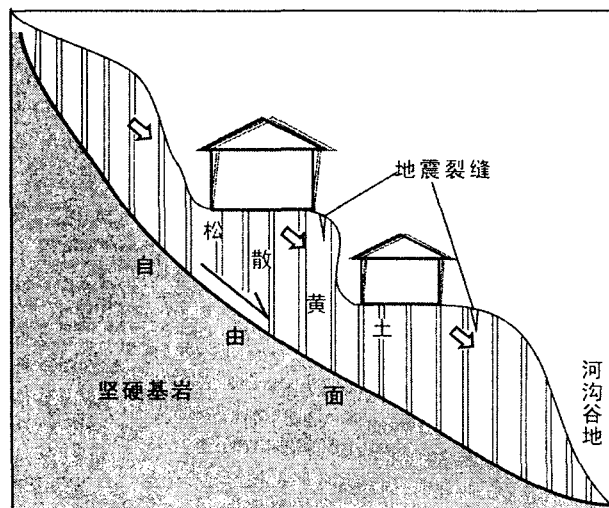
(1) 地基条件的稳定性。本次地震极震区的几个村庄, 建筑在陡峭的地形条件上, 高角度的斜坡多为松散的黄土堆积, 坡体本身与基岩自由面之间就结合不稳定, 当在瞬间受到外力作用时, 上部的松散土体很容易顺坡向下滑动, 因此造成其上建筑物的移位和变形等(图 3)。

(2) 房屋结构不合理。极震区的房屋多为砖木结构, 前后墙之间的结构差异本身就造成了在受力过程中的应力局部集中, 后墙体容易与木架结构脱离, 同时又使木架发生整体变形。

图 3 极震区房屋破坏示意图(虚线表示地震后房屋变形方向;箭头表示自由面滑动和地基运动方向)

综上所述,该地区的民用住房结构不合理及地基条件的不稳定是造成震害加大的主要因素,同时也为震后重建工作和相似地区民用住房的改造敲响了警钟,提高农村民用房屋结构的抗震性能已是当务之急。

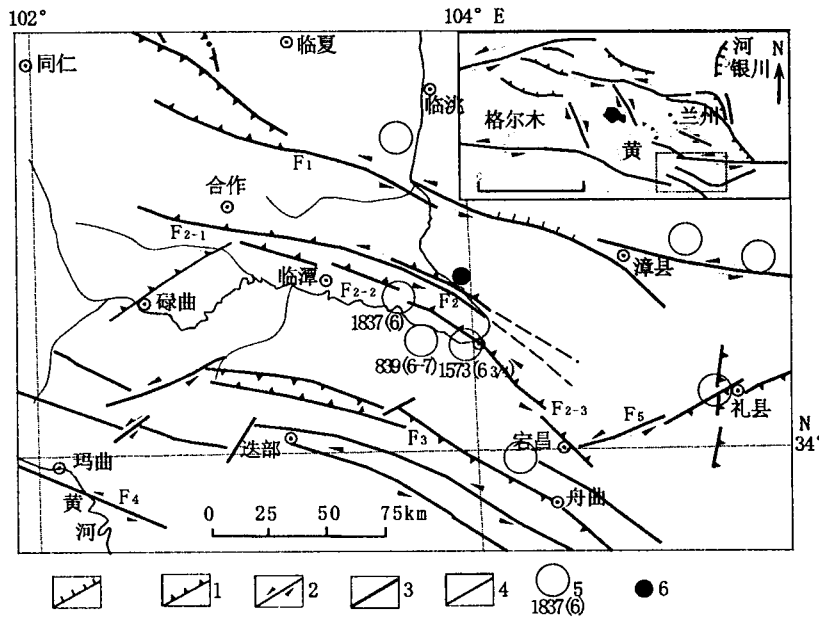
图 4 岷县  $M_s5.2$  地震震区地震构造图

这次地震发生在青藏高原东缘的甘肃省东南部地区,是南北构造带与昆仑—秦岭断裂带等深大活动断裂的构造交汇部位,也是北西西向东昆仑断裂带与西秦岭北缘断裂带之间的构造转换区,区内存在几条规模相对较小的活动断裂<sup>[1]</sup>(图 4)。本次地震就位于该构造转换区内的临潭—宕昌断裂带中段的北支。

(2) 从宏观调查圈定的等震线图来看,极震区由于受地形影响较大,与临潭—宕昌断裂的走向差异较大,但 VII、VI 的长轴方向与该断裂走向基本致,宏观震中位于该断裂中段北支的上盘,与断裂距离较近,而且震害特征也明显具有方向性,垂直断裂方向的震害衰减明显比平行于断裂方向的快。

综合认为,临潭—宕昌断裂带的中段北支前缘的次级断裂应是本次岷县  $M_s 5.2$  地震的孕震和发震构造。由于临潭—宕昌断裂位于东昆仑断裂与西秦岭北缘断裂之间,是实现二者之间构造转换的过渡断裂,因此,在 2001 年昆仑山口西  $M_s 8.1$  地震之后,本区强震活动的迁移规律及未来的危险性等应引起人们的高度重视。
