2012年甘肃金塔M_S5.4级地震发震构造讨论

Discussion on Seismogenic Structure of Jinta M_S5.4 Earthquake in Gansu Province, 2012

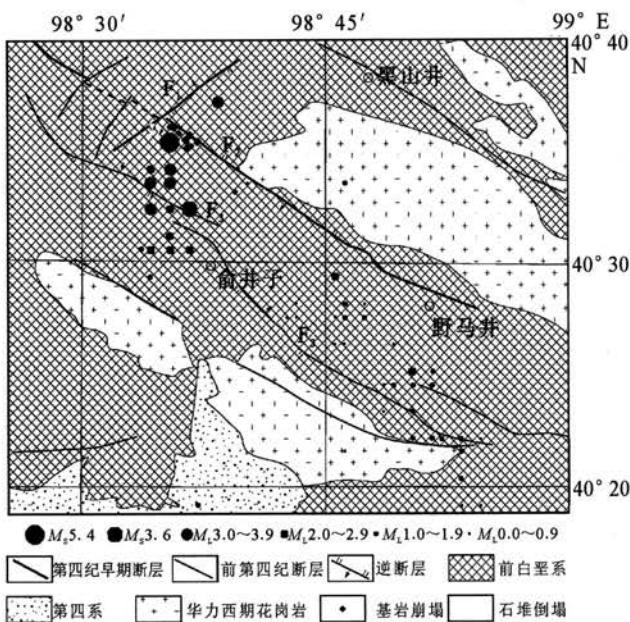
图1 2012年金塔5.4级地震震中附近地震构造图

极震区属甘肃北山戈壁丘陵区,无居民点,居住人员大多为砾石矿和煤矿工人,居住房屋多为活动板房和简易工棚,没有造成明显破坏。野外地质调查发现了许多基岩崩塌现象,有些作为路标或导航用的石堆被震倒,其排列方向为NW向(图1、表1)。

2012年5月3日金塔5.4级地震发生在甘肃北山地区, 通过对该地区的区域地震地质调查和探槽开挖, 未曾发现有断层新活动的迹象。震中区主要有3条断裂(图1)。分别为马山南东断层(F_1)、

神螺山—野马井断层(F_2)和骆咀子南断层(F_3)。前两条断层在第四纪早期可能有过活动, 后一条断层为前第四纪断裂。在芨芨泉北山北麓山前冲洪积扇上冲沟壁可见神螺山—野马井断层(F_2)剖面, 有碎裂岩及糜棱岩带, 总宽约28 m。洪积扇底部热释光测年结果为(69.81±5.93) ka, 糜棱岩样品热释光年代结果为(1 641.55±180.57) ka, 表明其至少是第四纪早期断层。

从震源机制解来看, 节面I为SN向, 节面II近EW向, 为走滑型地震, 这与本地的地质构造不相符合。从余震和地震破坏分布情况来看, 大致呈NW向展布, 与神螺山—野马井断层(F_2)和骆咀子南断层(F_3)大体一致, 主震位于马山南东断层(F_1)和神螺山—野马井断层(F_2)交汇处, 所以可以认为, 2012年金塔5.4级地震是马山南东断层(F_1)和神螺山—野马井断层(F_2)共同作用的结果, 其发震断层可能为神螺山—野马井断层(F_2)。
