# 临潭-宕昌断裂新活动特征与岷县漳县 $M_s6.6$ 地震关系研究

**关键词:**岷县漳县 $M_s6.6$ 级地震; 临潭—宕昌断裂; 发震断层; 禾驮乡断裂

## New Activities of Lintan–Dangchang Fault and its Relations to Minxian–Zhangxian $M_s6.6$ Earthquake

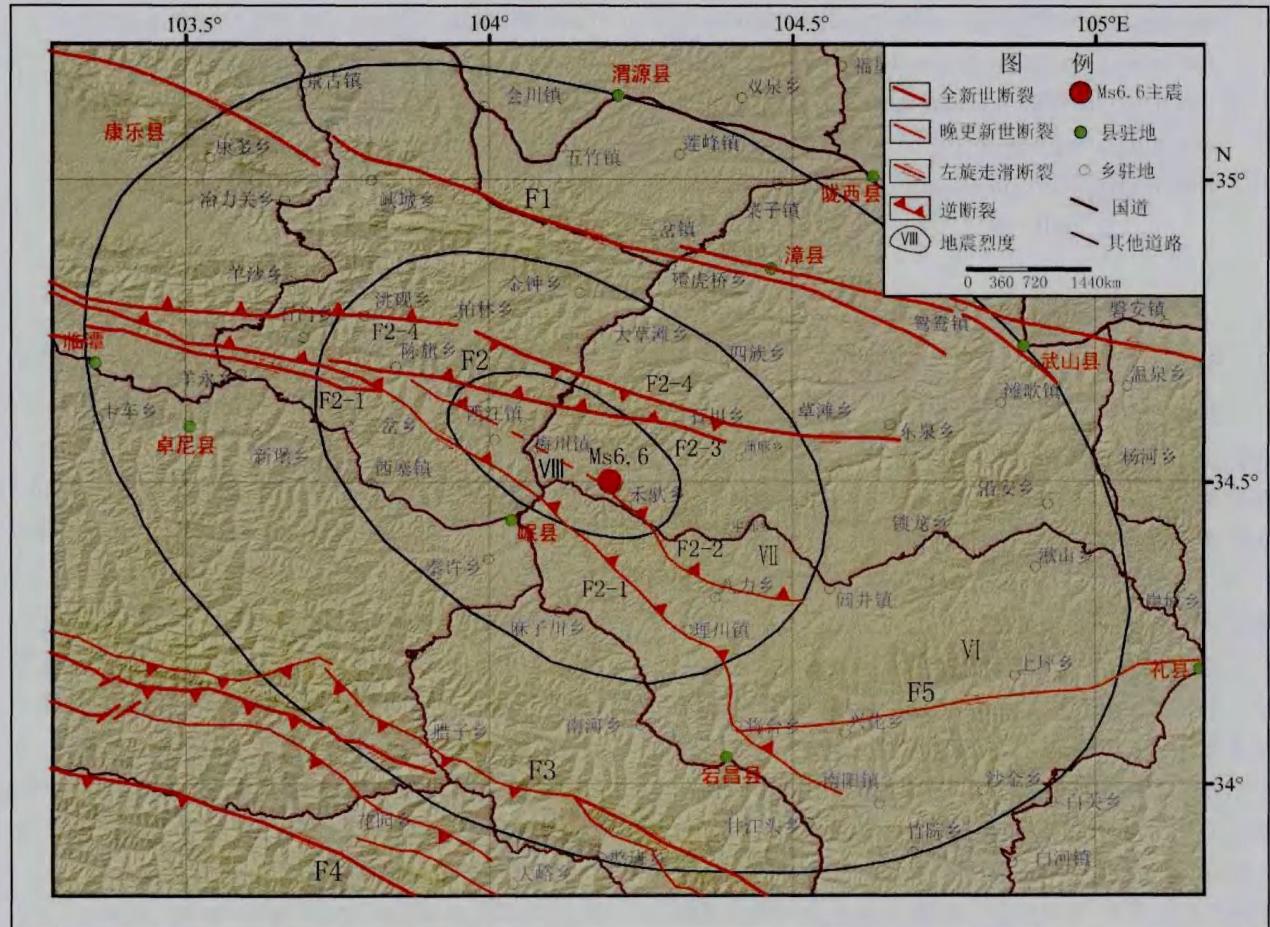
图1 岷县漳县Ms6.6级地震烈度分布图及地震构造图

本次地震发生在青藏高原东缘的甘东南地区,是南北地震带与昆仑山–秦岭断裂带等活动构造交汇部分部位,也是NWW向的东昆仑断裂与西秦岭北缘断裂之间的构造转换区<sup>[3]</sup>。该区地质构造复杂,发育有多条规模较大的活动断裂带,历史上曾发生过多次破坏性地震甚至大地震。图1是为本次地震灾后重建项目所编制的震区活断层分布图,由图上可以看到,震区大致有5条区域性大断裂,下面简单介绍前4条断裂。

F<sub>1</sub>:西秦岭北缘断裂; F<sub>2</sub>:临潭—宕昌断裂(F<sub>2-1</sub>:临潭—宕昌主干断裂; F<sub>2-2</sub>:禾驮乡断裂; F<sub>2-3</sub>:木寨岭断裂; F<sub>2-4</sub>:柏木口断裂);

F<sub>3</sub>:光盖山—迭山断裂; F<sub>4</sub>:迭部—白龙江断裂; F<sub>5</sub>:礼县—罗家堡断裂

Fig.1 Earthquake intensity distribution map and seismogenic structure of Minxian-Zhangxian Ms6.6 earthquake

临潭—宕昌断裂带从西端的合作以西开始,向东经过临潭、岷县至宕昌东南与礼县—罗家堡断裂交汇,构成一个向北突出的弧形构造,由数条规模不等、相互平行或斜列的断裂组合而成,断裂全长大于250 km。合作—岷县间,该断裂分为南、北两支,影响范围约5~10 km,在岷县东南一带,又归并为一体,延至宕昌以南。总体呈NWW-NW向展布,倾向NE,倾角50°~70°。通过对以前的多年工作资料和地震应急科考及灾后重建选址工作总结,在震区内笔者基本梳理出临潭—宕昌断裂的力学特征和运动学特征,掌握了该断裂的最新活动时代。由图1可见,震区内临潭—宕昌断裂主要由数条次级断裂所组

(1) 等震线特征特征: 等震线长轴的走向与禾驮乡断层走向相一致(图1)。宏观震中位于永光村、永星村和拉路村一带, 这几个村庄都位于禾驮乡断裂上, 且仪器震中也位于禾驮乡断层附近。通过地震现场考察和灾后重建活断层调查发现该断裂晚第四纪有活动(图4), 为晚更新世活动断裂, 可以初步认为该断层是本次地震的发震断层。

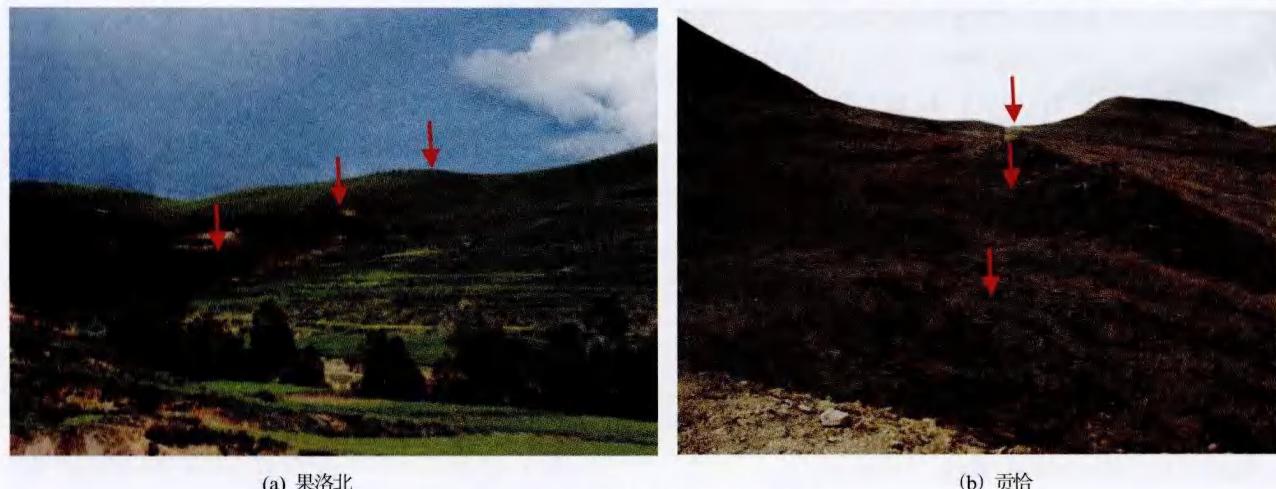
图2 临潭—宕昌主干断裂断错地貌

(1) 临潭—宕昌主干断裂(F<sub>2-1</sub>):断裂由西起合作以西,向东经过临潭、岷县至宕昌东南,长约250 km。断裂西段由南北两条近于平行的断裂所组成,走向近EW向,倾向NE,以挤压逆压逆冲为主,兼具有左旋走滑特征。断裂西段南支断裂晚更新世到全新世以来的活动明显,沿断裂普遍可见到断错地貌现象。在西段阿子滩,可见非常醒目的断裂鞍状地貌及断裂陡坎;果洛北也可见延伸长达2~3 km的断层陡坎(图2(a));在新城镇断腰沟可見到活动造成的断坎及一系列冲沟左旋错动现象,在贡恰一带形成反向坎(图2(b))、鼓包、断错山脊等断层地貌。

(a) 果洛北

(b) 贡恰

Fig.2 Offset geomorphologies of main strand of Lintan-Dangchang fault

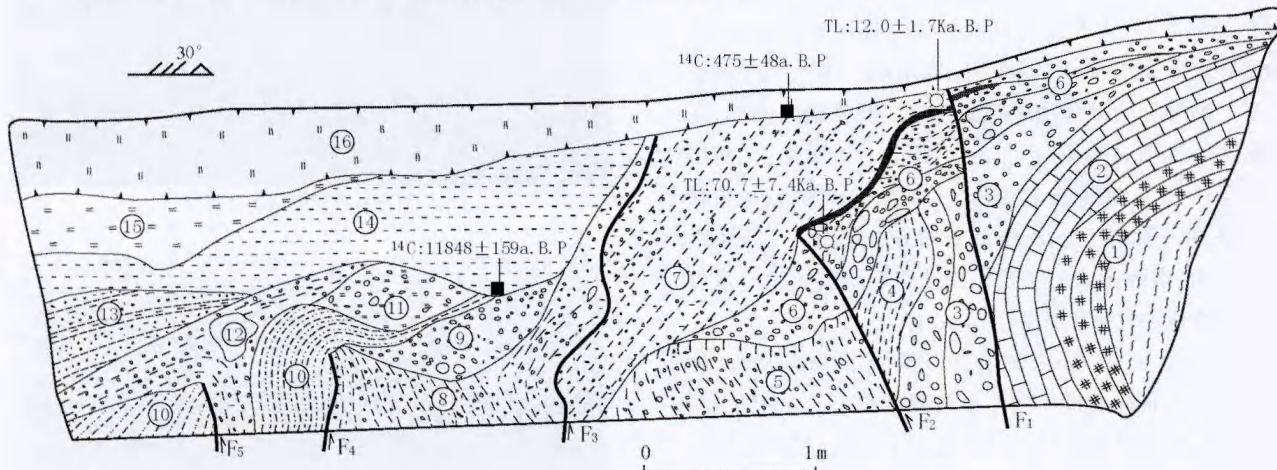
图3 贡恰探槽剖面图  
Fig.3 Trench profile in Gongqia village

在贡恰反向陡坎上开挖一大探槽(图3),探槽西壁揭露的地层如下:

探槽共揭露出了5条断层, 性质以逆冲为主, 在断层的前缘凹地还形成断塞塘沉积, 即层⑭。

根据断层所错断的不同沉积地层单元,结合测年结果,综合判定该探槽剖面晚更新世以来应存在多期构造事件。事件Ⅰ:在探槽西壁上F<sub>2</sub>、F<sub>4</sub>、F<sub>5</sub>主要发育在断层破碎带中,时代较老,代表早期的构造活动,根据F<sub>2</sub>断错层⑥顶部的TL测年结果为(74.7±7.4)ka.B.P,应代表晚更新世中期的构造活动;事件Ⅱ:F<sub>1</sub>和F<sub>3</sub>的构造活动明显断错了层⑥、⑦的一套砂砾石层及其以下的地层,剖面上断距可达0.1~0.3m。其中,F<sub>1</sub>位错显著,而F<sub>3</sub>在其前部形成断塞塘淤泥质堆积。根据F<sub>1</sub>断错层⑦底部的TL测年结果为(12.0±1.7)ka.B.P,而F<sub>3</sub>在其前部形成的断塞塘底部的<sup>14</sup>C测年结果为(11 848±159)ka.B.P,它们大致时间上接近,很可能代表断裂全新世早期的一次构造活动。

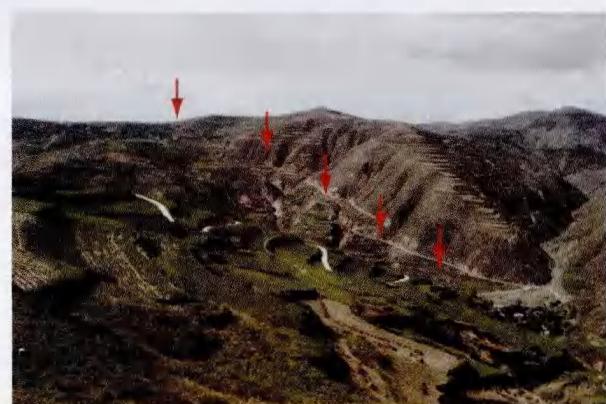
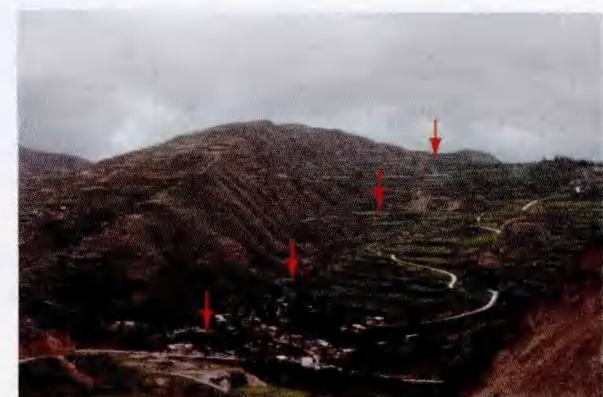
图4 禾驮乡断裂断错地貌及断层剖面  
Fig.4 Offset geomorphologies and fault profiles of Hetuo fault

(2) 禾驮乡断裂(F<sub>2-2</sub>):该断裂是通过此次地震现场考察和灾后重建活断层调查而确定的活断层。断裂西起岷县陈旗乡以东,向东经西江镇北、梅川乡永星村西北,向南东经禾驮乡、古儿拉村到闾井镇新庄沟村南东,长约70km。总体走向320°,倾向NE,倾角60°~80°,具逆断层性质。断层在大部分地区都断错在二叠系地层内部,在朱麻滩可见到二叠系由北向南逆冲到古近系之上,断层倾角可达67°。在地貌上线构造较明显,永光村、永星村和拉路村一带,表现为断层北东侧为古近系与二叠系组成的高山,南西侧为黄土梁。在拉路村至安家山一带可見到较整齐的线状断层崖(图4(a)、4(b))。

(a) 拉路东段层崖地貌(镜向西)

(b) 安家山西断层崖地貌(镜向东)

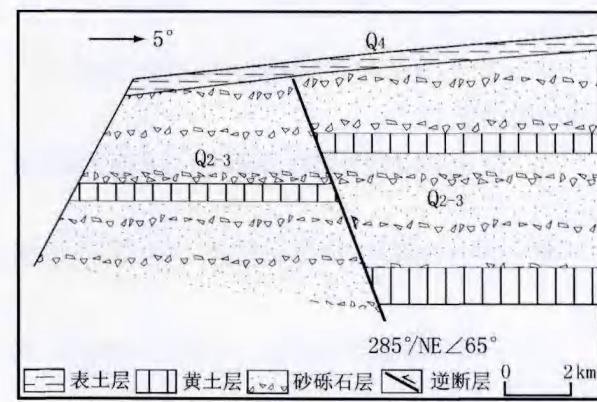
(c) 永星西断层剖面图

在永星村西一条大沟内,见到断层剖面(图4(c)),地貌上相当于Ⅲ级阶地。剖面出露高度约15m,主要由两套地层所构成,顶部为表土层,为黄土状土,厚度约1m,估计时代为全新世;其下为冲洪积砾石层与砂层及黄土层呈互层状,估计时代为中晚更新世。断层断错在表土层之下,为逆断层,走向285°,倾向NE,倾角65°。由剖面上断层地层来看,断层在第四纪中晚期应有过活动。

由以上2个剖面来看,禾驮乡断裂全新世以来已停止了活动,其最新活动时代应为第四纪中晚期,因此定为晚更新世活动断裂。

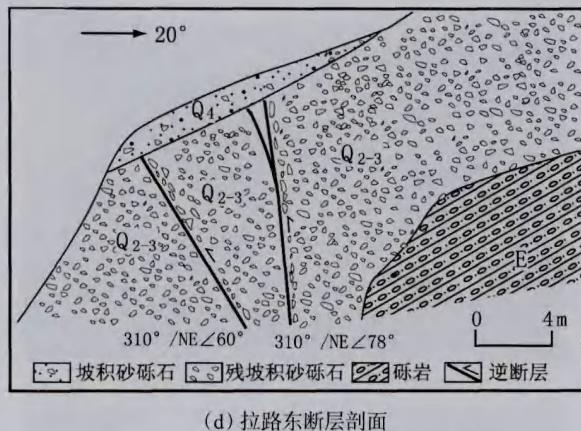
在拉路村东山坡上也见到断层剖面(4(d)),地貌位置相当于Ⅲ级阶地。剖面高度约为20m,出露紫红色残积砾石,砾石呈次棱角-棱角状,一般粒径为3~5cm,未胶结,层理不明显,由地貌位置判断,该套地层的时代应为中晚更新世。剖面上出露的2条断层断错在该地层内部,沿断层面有砾石定向排列,呈带状,宽约10cm,其上部匀被全新世坡积砂砾石层覆盖。2条断层走向为310°,匀倾向NE,倾角分别为60°和78°。由剖面上断层地层来看,断层在第四纪中晚期应有过活动。

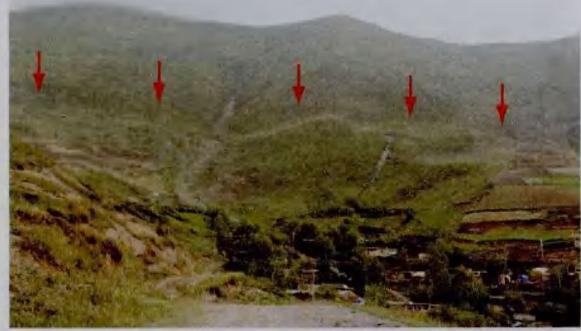
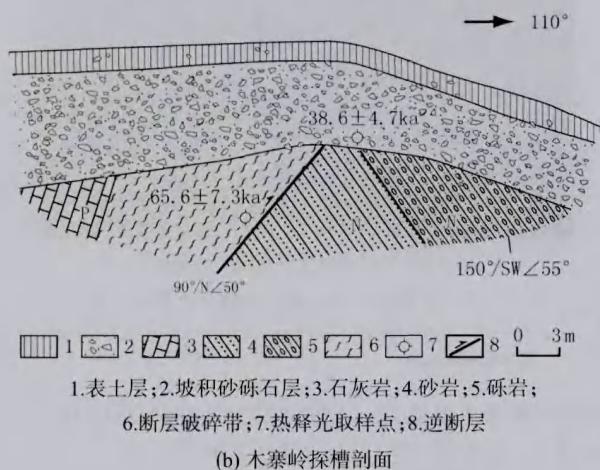
图5 木寨岭断裂断错地貌及断层剖面  
Fig.5 Offset geomorphologies and fault profiles of Muzhailing fault

向东经过洮河后经木寨岭南侧延伸到漳县石川乡,长约60km。总体走向285°,倾向NE,倾角50°~80°,具逆断层性质。在地貌上线构造明显,有较清楚的断层沟槽、断层崖、断层陡坎及断层三角面等。在木寨岭一带可见到反向断层陡坎(图5(a)),在木寨岭南侧探槽剖面(图5(b))上,断层带上发育有10m厚的断层泥,断层泥的热释光(TL)测年结果为距今(65.6±7.3)ka,断层顶部被晚第四纪坡积物所覆盖,热释光测年结果为距今(38.6±4.7)ka,说明该断层晚更新世以来有过活动。

(a) 木寨岭西断层沟槽及反向陡坎(镜向北);

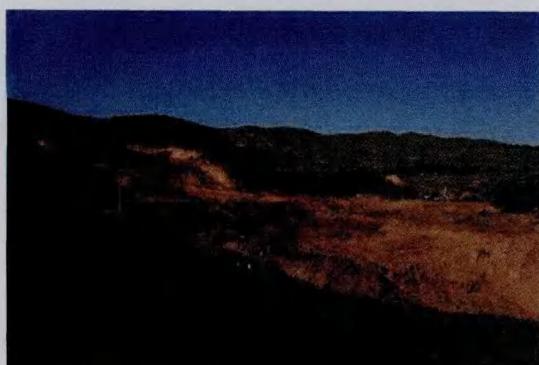
(a) 岷县梅川镇永光村黄土滑坡

(2) 地表破坏特征: 沿禾驮乡断裂, 除房屋破坏较严重外, 地表破坏也很严重, 造成了许多滑坡、地裂缝、地震陷坑和喷沙冒水现象沿断层成带状分布等。滑坡密集区分布在“茶固滩—马家沟—文斗—车路—永光—永星—拉路”一线, 为一个条带状区域, 最大宽度约为8 km, 长度为30 km, 该区域与禾驮乡断裂展布相一致。其中最大的滑坡是永光村大滑坡(图6(a)), 该滑坡土方量约为40万立方米, 掩埋了8户农居, 造成了12人遇难<sup>[11,16]</sup>。另外笔者在调查中还发现安家山滑坡, 长约310 m, 宽约30~35 m(图6(b)), 沿断层谷地呈长舌形向NW做水平滑动, 滑动面上擦痕侧倾角为 $12^{\circ} \sim 23^{\circ}$ (图6(c)), 主滑动面走向与断层走向相一致。在永光村南见到2条地震陷坑, 一处有1个独立的陷坑, 呈圆形, 直径约3 m; 另一处有2个陷坑, 规模与前者相当。在永光村西, 除有地裂缝以外, 还出现了喷沙冒水现象(图6(d))。所有这些地表破坏都沿禾驮乡断裂分布, 由此可以说禾驮乡断裂为本次地震的发震断层。

Fig.6 Destruction of houses and surface ruptures in Minxian-Zhangxian  $M_{s6.6}$  earthquake

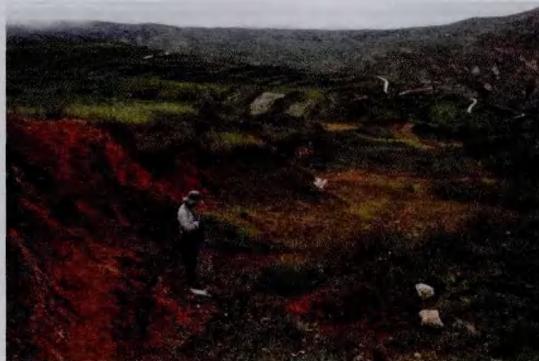
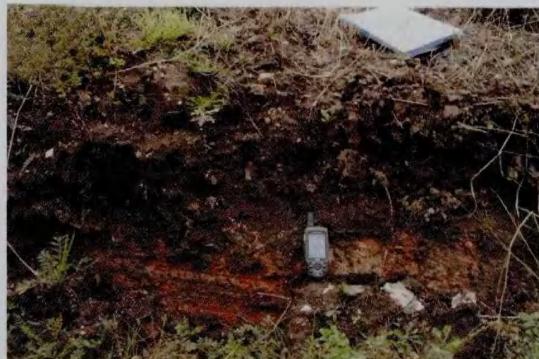
(b) 安家山村沿断裂出现水平向滑坡全貌

(c) 安家山滑坡后壁上出现的水平擦痕
