## 银川海宝塔动力特性测试及抗震性能分析

**摘要:**为了给银川市海宝塔的修缮保护工作提供参考依据,对其动力特性及结构损伤状况开展测试和数值模拟分析。首先对海宝塔的材料强度进行测试和计算,得出塔砌体的抗压强度及弹性模量;然后对该塔进行环境激励作用下的振动响应测试,得到塔东西和南北方向的1阶频率;最后建立数值模型并分析其模态与抗震性能,得到海宝塔的动力特性与地震作用下塔体各层的层间位移角,并基于砖石古塔破坏状态位移准则以及损伤指标开展损伤分析。结果表明:海宝塔东西方向和南北方向的1阶频率较为接近,但不同楼层的振动频谱曲线差异较大,尤其是峰值点数量;楼层越高,最大位移和层间位移角越大,受损也越严重;结构总体刚度退化较为严重,存在较大安全隐患,需进一步开展深入分析并采取保护措施。

## Dynamic Characteristic Test and Seismic Performance Analysis of Haibao Pagoda in Yinchuan City

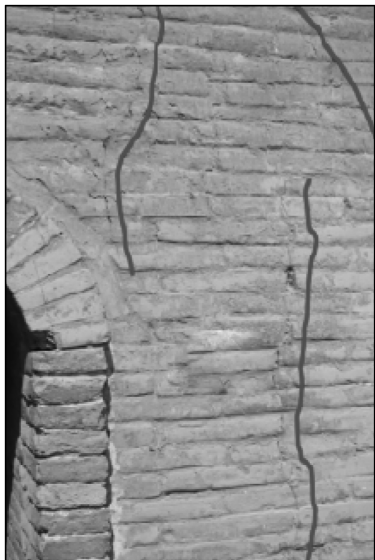
(1) 塔身底部局压破坏:塔体多见明显的竖向裂缝(图 2),宽度在 2.5~4.3 mm 间,长度为 490~1 180 mm,裂缝宽度和长度在靠近角部处尤为明显。这些裂缝沿竖向发展,因塔体结构整体弯曲产生局部受压所致。

图 2 竖向裂缝  
Fig.2 Vertical crack

(3) 对塔体产生的裂缝进行注浆处理，裂缝很大程度上影响结构的整体性，造成结构抗震能力降低，采用压力注浆技术进行粘合，可增强塔体结构的整体性。

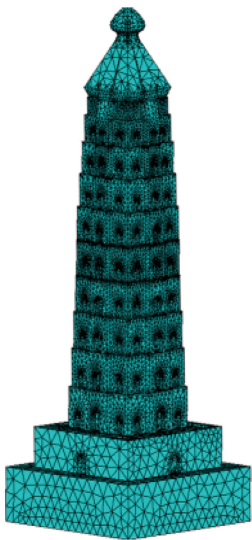
采用 ANSYS 软件建立海宝塔连续体计算模型如图6所示。计算单元选取三维10节点四面体单元,砌体弹性模量取 $E=1\,665\text{ MPa}$ ,泊松比取0.17,密度为 $1\,800\text{ kg/m}^3$ 。依据海宝塔台基内填土勘探报告<sup>[9]</sup>,判断台基青砖墙体的平均厚度约在80~100 cm间。结合银川市海宝塔修缮工程的岩土勘察报告<sup>[10]</sup>及参考文献<sup>[11]</sup>对夯土材料的取值,本文取台基内夯土的弹性模量 $E=100\text{ MPa}$ ,泊松比为0.33,密度 $1\,800\text{ kg/m}^3$ 。考虑海宝塔塔体结构上部质量巨大而重心低,故边界条件处理时假定塔体底面与地面固接。网格划分后共生成804 798个单元。

图 6 海宝塔有限元模型图

Fig.6 Finite element model of Haibao pagoda
