既有大跨度混凝土拱桥震害机理分析^①

摘要:以汶川地震中遭到严重破坏的金花大桥作为工程实例,基于现场震害调查资料和数值分析来研究金花大桥地震破坏机理。现场震害调查发现,金花大桥震害主要集中在主拱肋和拱上立柱,表现为混凝土开裂和拱上立柱环向裂缝等。数值分析结果表明,在地震荷载作用下主拱肋的拱脚截面抗弯能力比地震需求小,会出现弯曲破坏,拱顶截面抗震能力满足抗震需求;8[#]拱上立柱在柱底会发生弯曲开裂。数值分析结果与震害调查具有一致性,可为大跨度拱桥抗震设计提供参考。

Mechanism of Seismic Damage of a Large-span Concrete Arch Bridge

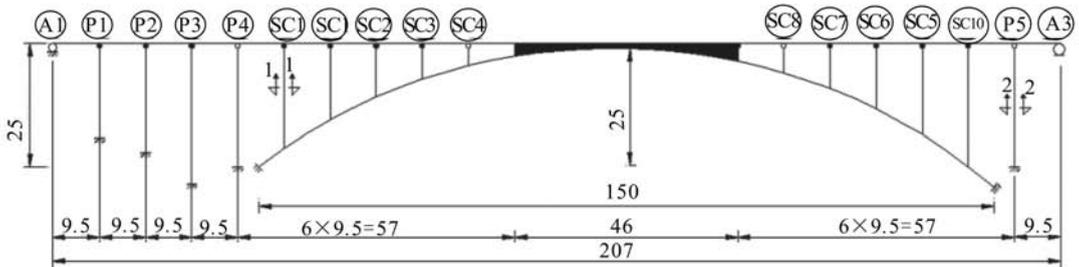
图 1 金花大桥立面示意图(单位:m)

绵竹金花大桥(图 1、图 2)主桥为 1×150 m 钢筋混凝土双肋拱桥。主拱采用 C40 钢筋混凝土等

Fig.1 Elevation drawing of Jinhua Bridge (Unit:m)

截面悬链线箱形双肋拱,净跨径 150 m,拱轴系数 $m=2.111$,矢跨比 $f/L=1/6$,肋间中距 6.4 m。单肋截面为双箱双室,箱宽 3.0 m,箱高 2.3 m;顶板厚 0.28 m,底板厚 0.25 m,顶底板在拱脚 18 m 区段按线形分别逐渐加厚到 0.48 m 和 0.45 m,腹板为 3 m×0.25 m。拱上立柱和引孔墩柱为 C30 钢筋混凝土结构。支座采用板式橡胶支座或聚四氟乙烯滑板支座。下部结构为重力式墩台、钻孔灌注桩基础。

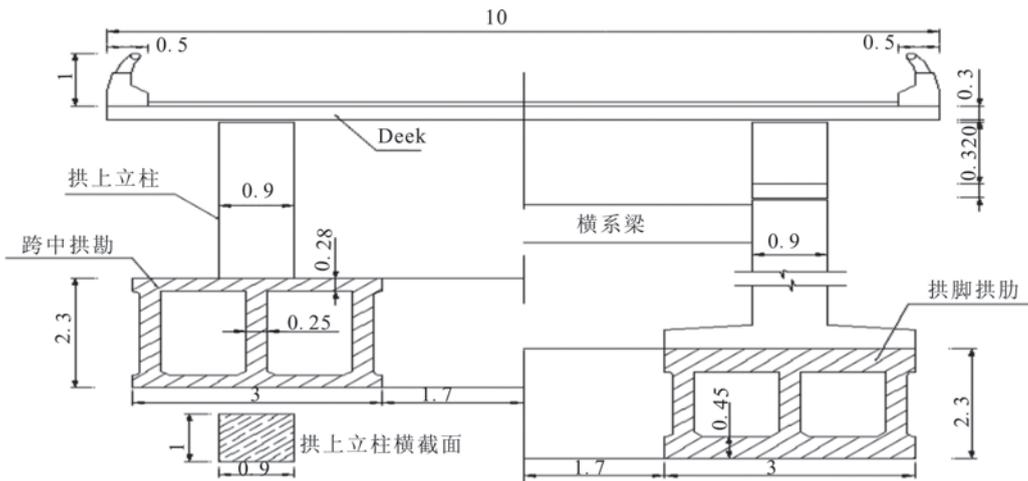
图 2 金花大桥横断面图(单位:m)

Fig.2 Cross section map of Jinhua Bridge (Unit:m)

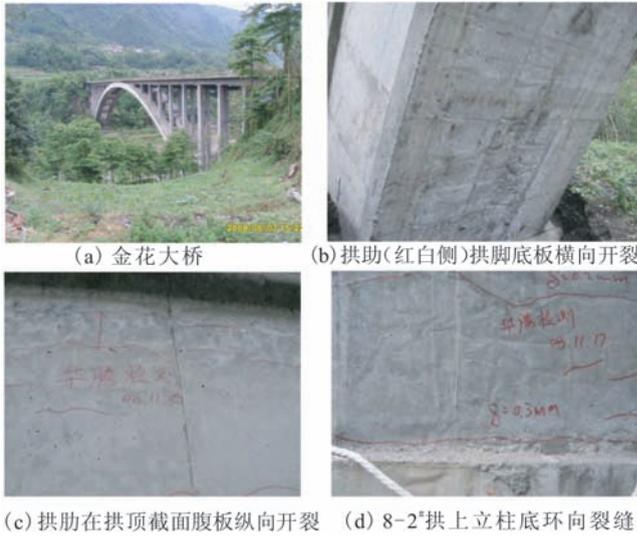
图 3 金花大桥及其震害

汶川地震后,金花大桥主桥各构件发生了不同程度震害,主要表现为拱肋拱脚底板弯曲裂缝和腹板剪切裂缝;拱上立柱底座与拱肋交接处环线裂缝;纵梁与垫梁冲击碰撞明显,导致混凝土剥落和斜向裂缝^①。金花大桥及其震害如图 3 所示。

Fig.3 Jinhua Bridge and its seismic damage

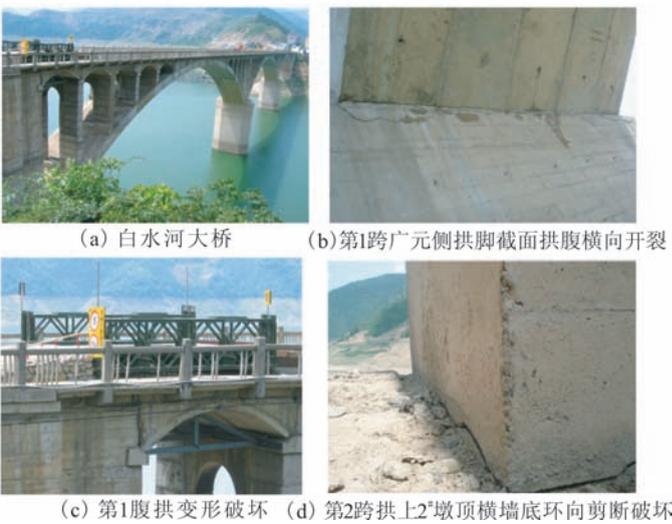
图 4 白水河大桥及其震害

G212 线白水河大桥为 3×90 m 钢筋混凝土箱型拱桥。在汶川地震中其震害有:第 1 跨广元侧拱脚截面拱腹横向开裂;第 1 腹拱变形破坏和拱上横墙底座剪切破坏^②。白水河大桥及其震害如图 4 所示。

Fig.3 Baishuihe Bridge and its seismic damage

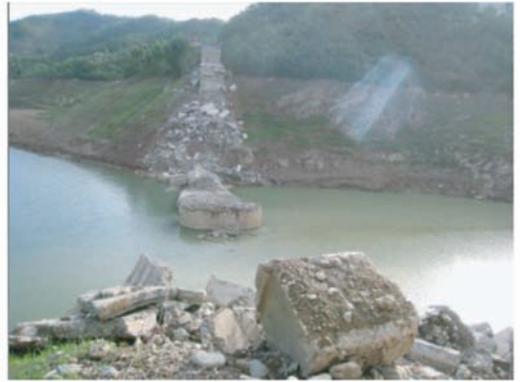
图 5 井田坝拱桥垮塌

广元市青川县境内 S105 线的井田坝拱桥为 2×85 m 箱形拱桥。在地震中其拱圈断裂,造成全桥垮塌(图 5)。广元市 G212 广元至姚渡洛阳河大桥为 1×100 m 箱型拱桥,震后基本保持完整,无明显震害(图 6)^[5]。

Fig.5 Collapse of Jintianba Bridge

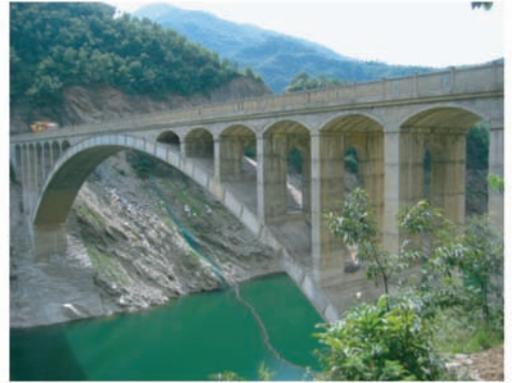
图 6 洛阳河大桥

Fig.6 Luoyanghe Bridge

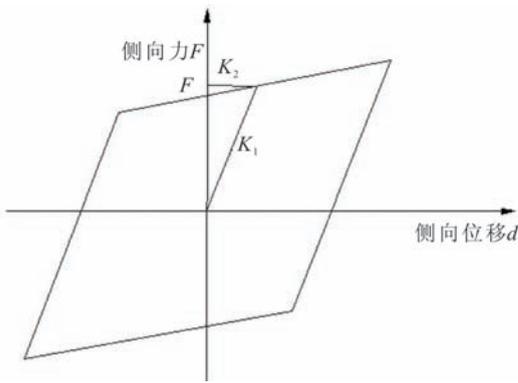
图 8 滑板支座恢复力模型

板式橡胶支座恢复力模型如图 8 所示,竖向刚

度取值 $k = 660 \text{ MZ} \cdot \text{m}^{-1}$ 。聚四氟乙烯橡胶支座的恢复力模型采用双线性模型, $SD_x = 6.6 \times 10^5 \text{ kN} \cdot \text{m}^{-1}$, $SD_y = SD_z = 1\,437 \text{ kN} \cdot \text{m}^{-1}$, 支座旋转刚度取值为 0。计算模型中考虑地震时桥面板与桥台之间、引桥与主桥之间和纵梁和垫梁之间的碰撞效应。在 SAP2000 中采用 GAP 单元模拟伸缩缝, 刚度取值 $k = 5.76 \times 10^7 \text{ N} \cdot \text{m}^{-1}$, 单元缝隙 $\text{open} = 0.044 \text{ m}$, 如图 9 所示。

Fig.8 Restoring force model of the laminated rubber bearings

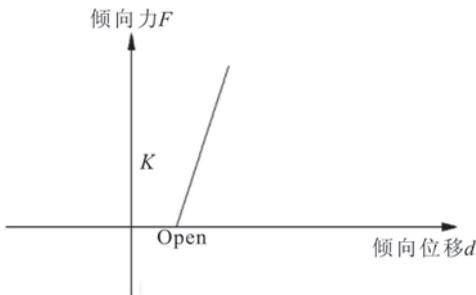
图 9 伸缩缝采用 GAP 模型力-位移示意图

Fig.9 Force-displacement schematic of expansion joints using GAP model

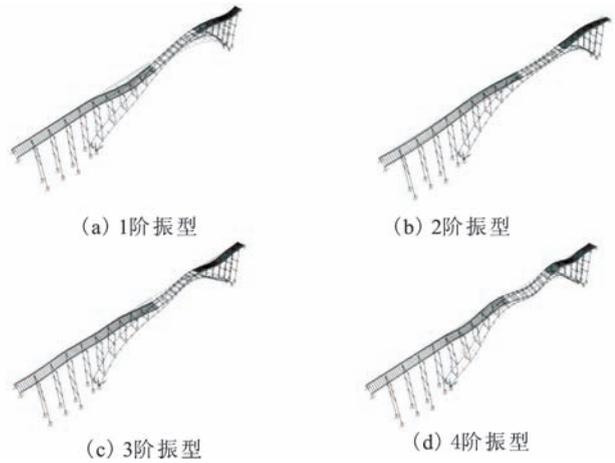
图 10 金花大桥模型前 4 阶振型

大跨度拱桥的动力特性分析是进行地震反应分析和抗震设计的基础, 对了解桥梁的地震反应特性和确定阻尼系数有十分重要的影响。金花大桥主拱平面内前 4 阶振型(图 10)的频率和振型特征如表 2 所列。

Fig.10 The first four vibration modes of Jinhua Bridge

序号	频率 f / Hz	振型特点
1	1.819	拱肋反对称竖弯
2	2.106	拱肋正对称竖弯
3	3.977	拱肋反对称竖弯
4	5.702	拱肋正对称竖弯

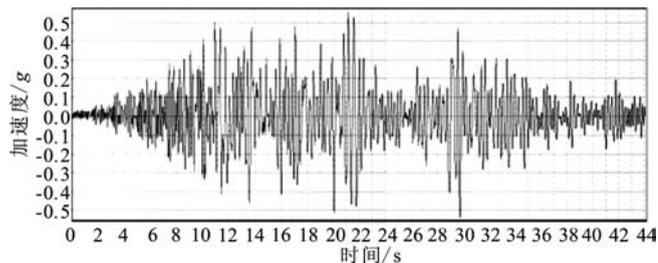
图 11 汶川波加速度时程曲线

选取汶川地震中什邡八角站记录的 NS 方向加速度时程数据得到的地震波(图 11), 并结合地震动谱加速度衰减模型^[6](采用 SEISMOSIGNAL 软件)求得桥址场地地震波的 PGA 数值为 $0.49g$ 。为减少计算时间、便于对比分析, 选取 44 s 时的地震波进行计算, 时间间隔为 0.01 s。为考虑竖向地震动, 本次计算中竖向输入为纵向输入的 0.65 倍^[7-8]。

Fig.11 Acceleration time-history curve of Wenchuan seismic waves

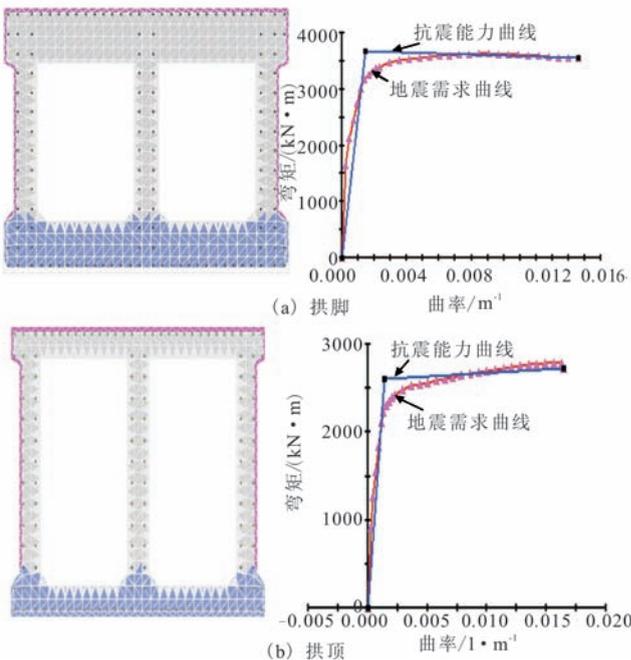
图 12 拱脚及拱顶截面弯矩-曲率关系

拱肋的抗弯强度采用纤维截面 XTRACT 软件计算。本次震害典型的 2# 拱肋拱脚截面抗弯能力计算见图 12。拱肋拱脚的屈服弯矩约为 36 692 kN·m(地震需求的最大弯矩为 3.887×10^4 kN·m),其截面抗震能力比地震需求小,因此发生弯曲破坏,这与桥梁实际检测震害一致。拱肋拱顶的屈服弯矩约为 26 040 kN·m(地震需求的最大弯矩为 2.340×10^4 kN·m),其截面抗震能力虽均比地震需求略大,说明拱肋的拱脚截面即使未弯曲屈曲,但会发生弯曲开裂。

Fig.12 Moment-curvature relationship of the spring and vault cross-section

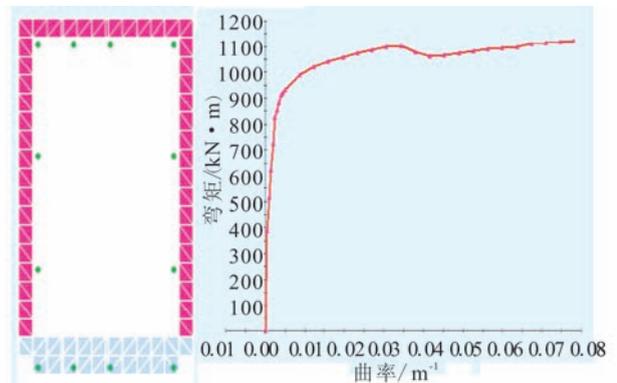
图 13 8# 拱上立柱立柱弯矩-曲率关系

拱上立柱的抗弯强度采用纤维截面件 XTRACT 软件计算,截面约束混凝土应力-应变本构关系采用 Mander 模型,钢筋本构关系采用考虑强化段的抛物线模型。选取本次震害典型的 8# 拱上立柱截面抗弯能力进行计算。在重力荷载作用下,8# 拱上立柱轴力 N 约为 980 kN,基于截面分析得到立柱弯矩-曲率关系图如图 13 所示。该立柱的屈服弯矩约为 1 030 kN·m,假定反弯点位于拱上立柱的跨中处,则计算得到屈服剪力为 919 kN。8# 拱上立柱抗震能力大于地震需求(935 kN·m),在汶川地震波作用下,该立柱底部不会发生弯曲屈曲,但会出现弯曲开裂。

Fig.13 Moment-curvature relationship of 8# arch column
