岷县漳县 6.6 级地震震害特征及其启示^①

摘要:通过对 2013 年 7 月 22 日甘肃岷县漳县 6.6 级地震的发震构造、房屋和生命线工程震害、次生地质灾害的现场科学考察, 系统介绍了本次地震发震构造、宏观地震烈度分布特征、不同烈度区房屋震害特点及破坏机制, 并对地震中突出的黄土滑坡震害开展了深入的分析, 进而总结归纳了此次地震中的断层效应、山体放大作用和边坡效应等震害特征。在此基础上提出了针对灾区灾后重建和今后我国的抗震设防工作的几点启示。

Earthquake Damage Characteristics of the Minxian—Zhangxian $M_s6.6$ Earthquake and Its Lessons

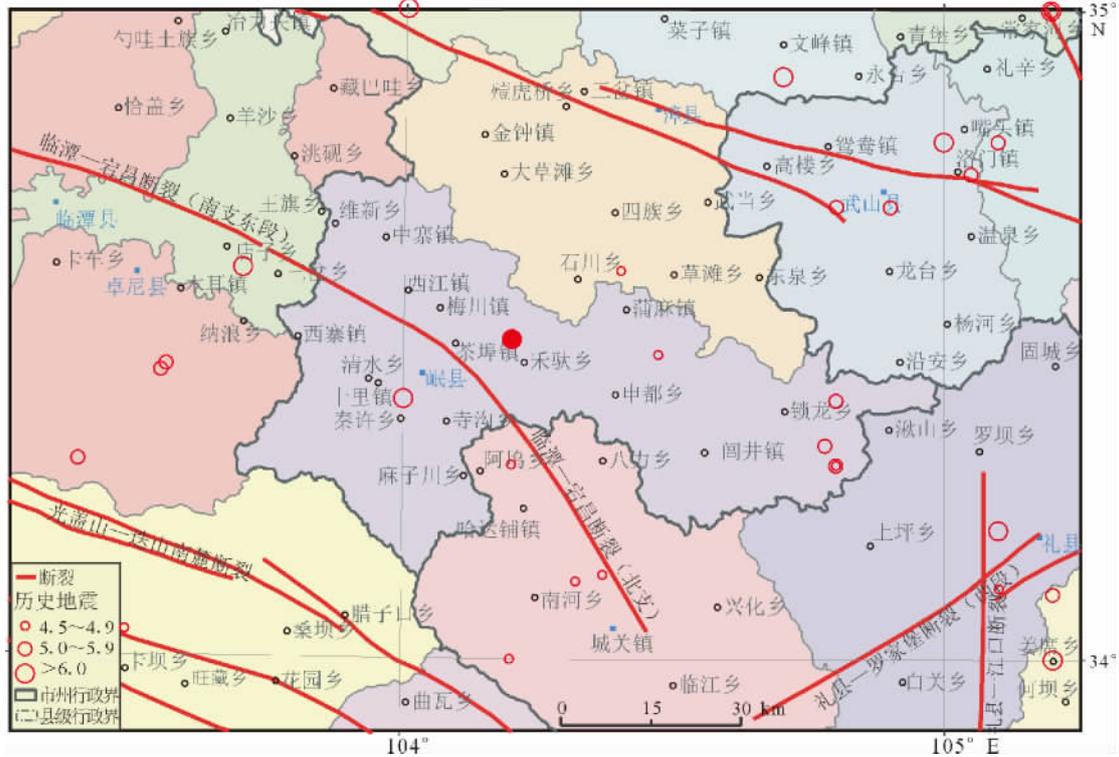
本次地震正是发生在该断裂北缘的其中一条次级断裂向东延伸的位置(图1)。以往发生的2003年岷县 $M_S5.2$ 地震和2004年岷县—卓尼5.0级地震等也说明该次级断裂有新活动的特征。

图 1 临潭—宕昌断裂各段活动特征及其与地震的关系(为本次地震)

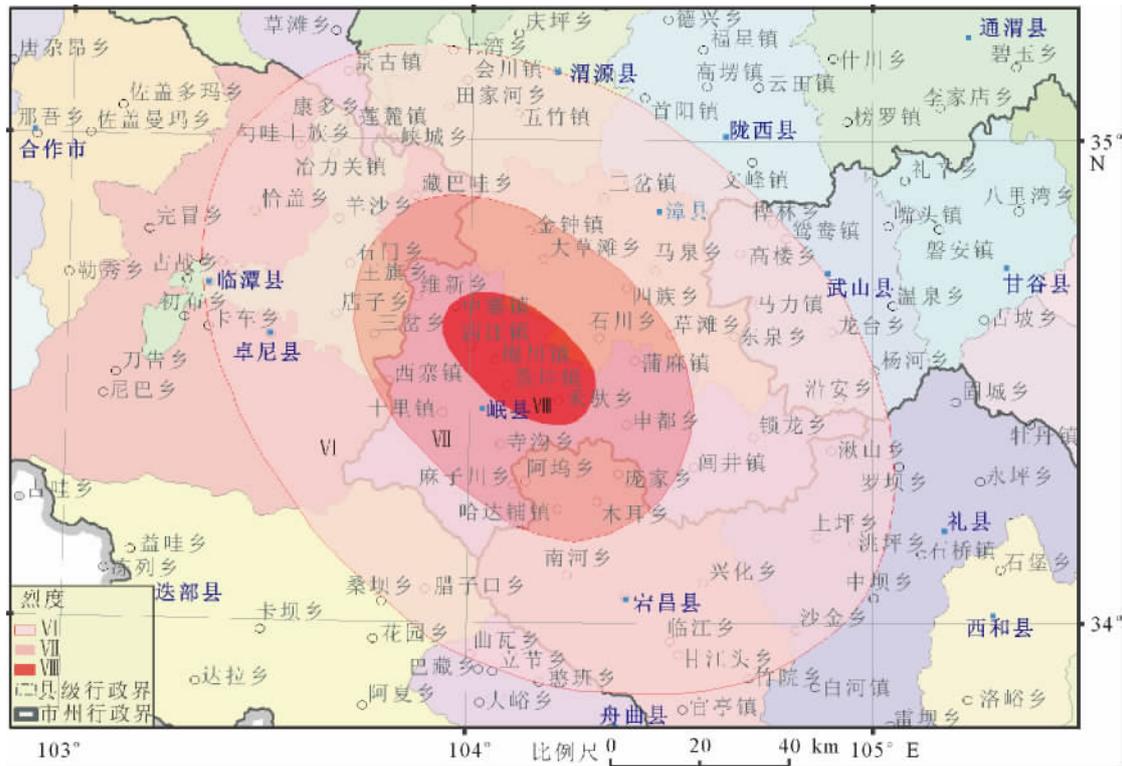
依据《地震现场工作:调查规范》(GB/T 18208.3—2011)、《中国地震烈度表》(GB/T 17742—2008)^[1-2],通过对126个乡镇、418个抽样调查点的震害调查、强震动观测记录分析、遥感震害解译等,编制成此次地震烈度分布图(图2)。

此次地震极震区烈度为Ⅷ度,Ⅵ度区及以上总面积为16 432 km²,等震线长轴呈NW走向分布。共造成甘肃省13个县受灾,包括定西市岷县、漳县、临洮县、渭源县、陇西县,甘南州临潭县、卓尼县、迭部县、舟曲县,陇南市宕昌县、礼县,临夏州康乐县和天水市武山县。此外,位于Ⅵ度区之外的部分县市也受到地震波及,造成个别居民点有少量破坏。此次地震相比同类震级地震,其Ⅵ度区内面积要大,原因主要与灾区较厚的黄土层覆盖、震前数十天的持续降雨、大面积分布的黄土滑坡和崩塌等次生地质灾害等叠加作用加重了震害有关。

Ⅷ度区西北自岷县中寨镇,东南至岷县禾驮乡东南,长轴为40 km,短轴为21 km,面积706 km²。Ⅶ度区西北自卓尼县洮砚乡,东南至宕昌县木耳乡,

图 2 岷县漳县 M_s 6.6 地震烈度分布图

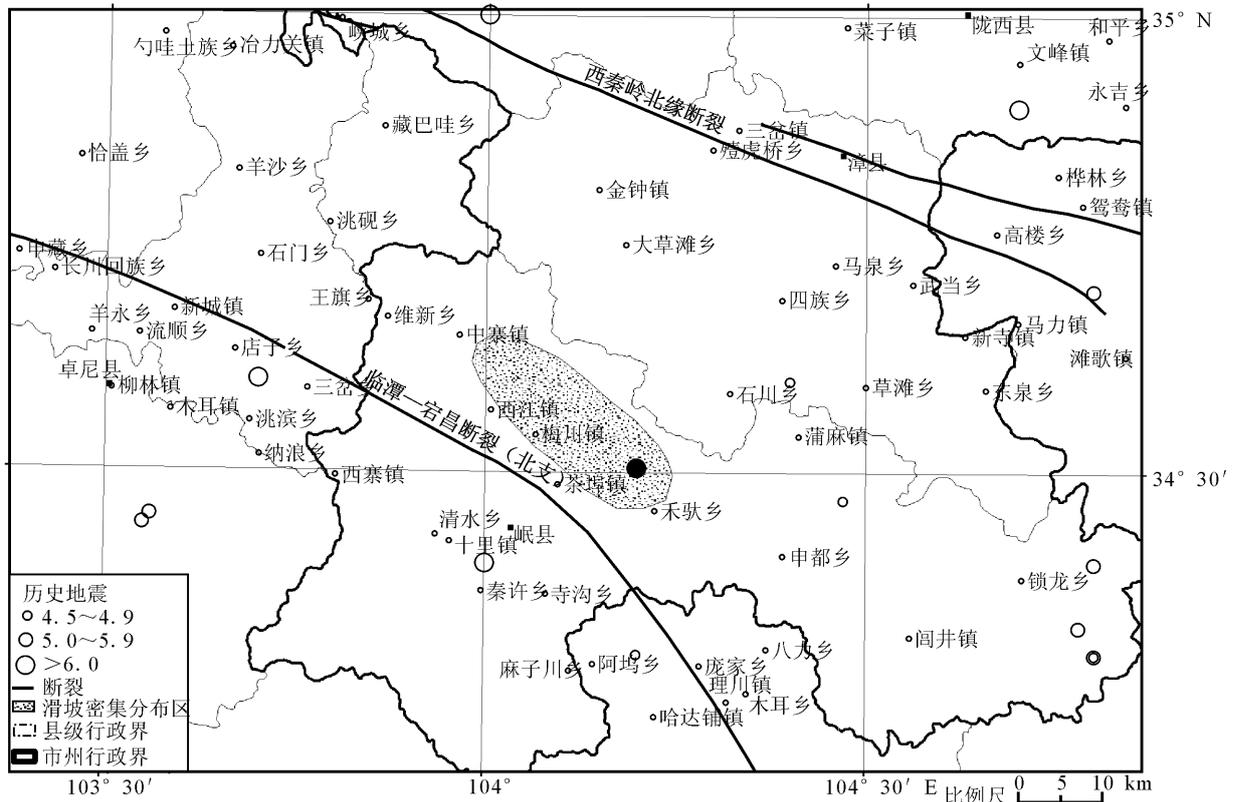
本次地震触发滑坡多为黄土崩塌,偶有一些中型的深层滑坡与泥流状滑坡,其中三处中型滑坡造成了严重的灾害。根据野外多条线路调查成果,框定了滑坡密集区分布图(图 9)。该区域主要分布在“茶固滩 马家沟 文斗 车路 永光 永兴 拉路”一线,为一个条带状区域,最大宽度约为 8 km,长度约为 30 km。这一区域内的滑坡特点为:滑坡密集发育,常常连片堵塞公路;最大规模为中型滑坡,永光村灾难性滑坡就在这一条带内;滑坡密集分布区的条带长轴走向与地震发震构造走向一致;极震区黄土广泛分布,土质疏松,该滑坡密集分布区及其周边区域的黄土滑坡和崩塌在后期余震与降雨的作用下有可能有进一步发展的可能。

图 9 滑坡密集分布区(红圈内)

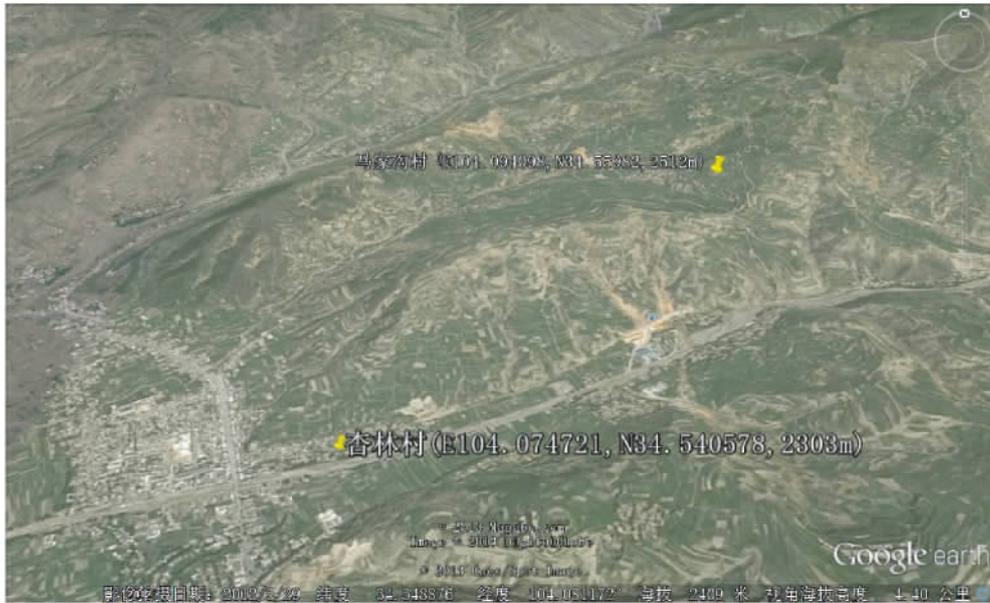
图 12 为上马家沟村和杏林村在卫星影像图中的位置,可以看出上马家沟村位于山体的上部,海拔高度 2 512 m,杏林村位于同一山体的沟底,海拔高度 2 303 m,两村高差为 209 m。图 13(a)、(b)分别为上马家村和杏林村相同建筑时期、相同结构土木房屋的破坏。图 14 为永星村和漩窝里村在卫星影像图中的位置,前村位于山体的上部,海拔高度 2 708 m,后村位于同一山体的沟底,海拔高度 2 380 m,两村高差为 328 m。图 15(a)、(b)分别为漩窝里

村和永星村相同建筑时期、相同结构土木房屋的破坏。从两处山顶和山沟相同结构的土木农居破坏程度可以看出,地震对房屋的影响呈现明显的沿山体自下向上的震害加重的趋势。山顶的土木结构农居破坏严重甚至倒塌,山沟的农居有裂缝而无倒塌,其上下的烈度差异达 I ~ II 度,表现出较明显的山体放大效应。不同场地条件对地震的响应差别很大,地基土的种类、覆盖层厚度、地下水的埋深对震害均有较大程度的影响。建设场地选择不当和地基处理不善是造成房屋破坏的一个重要原因。许多房屋位于地震时发生滑坡、崩塌等部位,或者位于软弱土、条状突出的山咀、河岸和边坡边缘等场地上,加之地基处理失当或未作处理,容易产生地基失效,房屋震害通常很重。

图 12 上马家沟村和杏林村在卫星影像图中的位置
Fig. 12 The positions of Shangmajiagou village and Xinlin village in satellite image

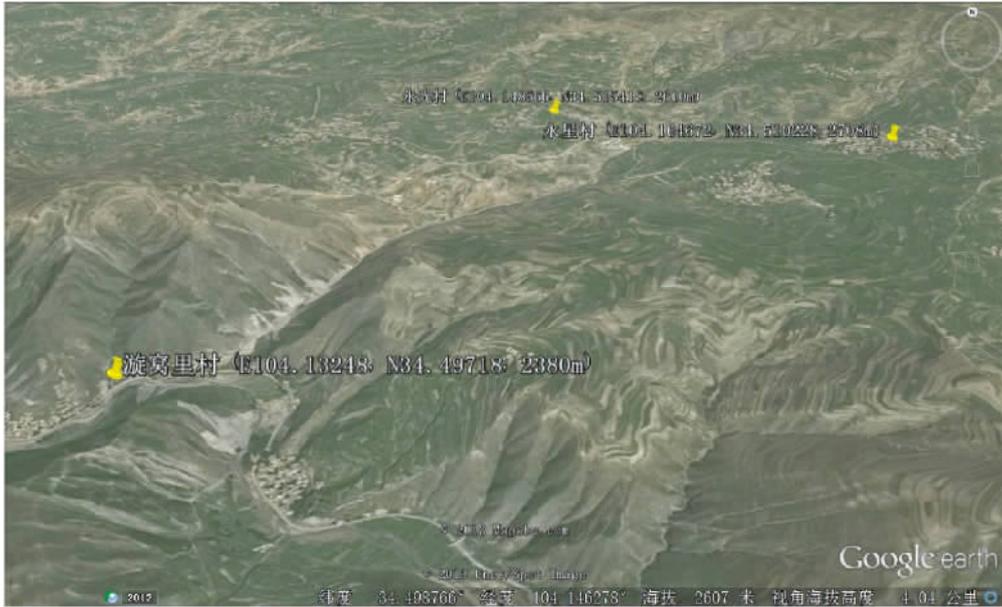
图 14 永星村和漩窝里村在卫星影像图中的位置

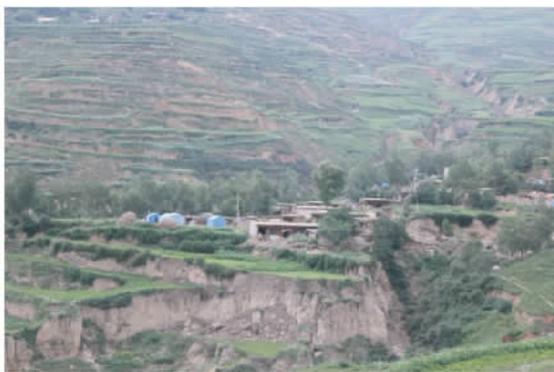
图 16 永星村三社地形

图 16 所示为永星村三社所处的位置。该社地
