# 永安台 FHD-2B 型质子磁力仪观测概况与仪器维护<sup>①</sup>

**摘要:**通过对永安台 FHD-2B 型质子磁力仪运行 3 年来观测概况的介绍, 总结日常观测过程中可能遇到的仪器故障或问题, 并初步探讨解决仪器问题的经验办法, 以提高仪器维护的质量。

## Observations and Instrument Maintenance of the FHD-2B Proton Magnetometer at Yongan Geomagnetic Station

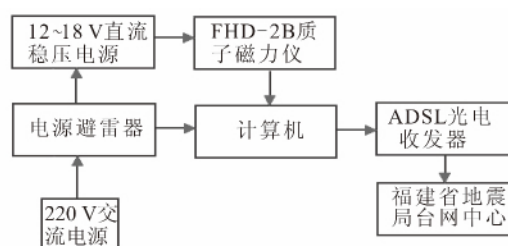
图 1 永安地磁台 FHD-2B 数字化地磁观测系统

永安地磁台 FHD-2B 数字化地磁观测系统(图 1)于 2009 年 10 月架设完毕,探头和线圈安装在地磁观测室,主机安装在台站办公楼,地磁观测室与台站办公楼的距离约 39 m,采用平行信号线连接。该仪器用于地磁场绝对观测,测量地磁总场  $F$ 、地磁场水平分量  $H$ 、地磁偏角  $D$ ,产出分钟值数据。FHD-2B 质子磁力仪分辨率  $< 0.1$  nT;总场精度  $F < 0.3$  nT;水平分量  $H$ (或垂直分量  $Z$ )精度  $< 0.6$  nT;磁偏角精度  $D < 0.1$ ;测量范围:20 000~70 000 nT;具备网络接口,可接入前兆服务器,完成数据自动采集;支持

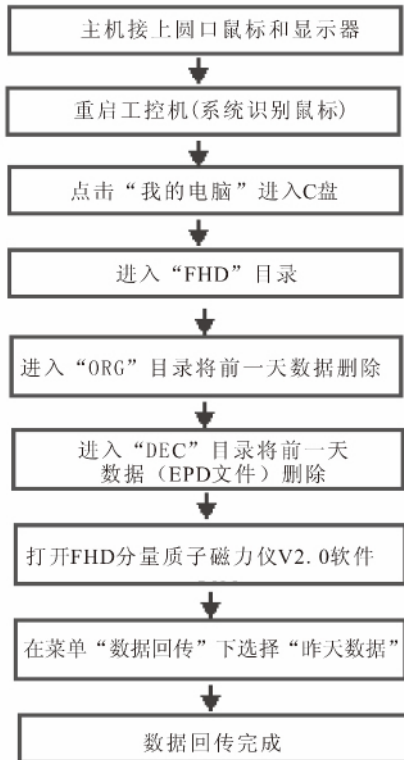
图 4 数据回传流程

前一天数据显示为null,或虽有数据但不完整的补收方法。遇到这种缺数时,管理系统会显示采集完

成,但也会提示“数据异常”。这主要是 RS-232C 串口采集数据转换成“十五”规程格式的 EPD 文件时出错引起的,可以通过手动收数将其补回。由于 FHD-2B 保留了“九五”模式,当天以及前一天的数据会以 ORG 文件格式保存在内部存储单元,可以通过仪器自带的“数据回传”功能,重新读取仪器的 ORG 数据并将其写入“十五”格式的 EPD 文件进行保存,从而供前兆服务器进行数据采集,具体的补收流程如图 4 所示。

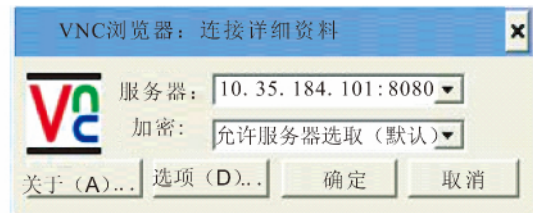
图 5 VNC 远程登入器

(2) 打开客户端软件,在“Server”栏目输入仪器的 IP 地址及端口号(图 5)。

(4) 登录成功后仪器的远程桌面会显示出来。至此便能对仪器的操作系统实现远程控制,完成数据回传操作。
